# YOZGAT BAŞÇAVUŞ HAMAMI MEVCUT MALZEMELERİNİN MİKRO YAPISAL ANALİZİ VE SEM BULGULARI

**Yazarlar:** DOÇ. DR. REYHAN AKAT & YÜK.MİMAR SİNEM TÜRKEKUL

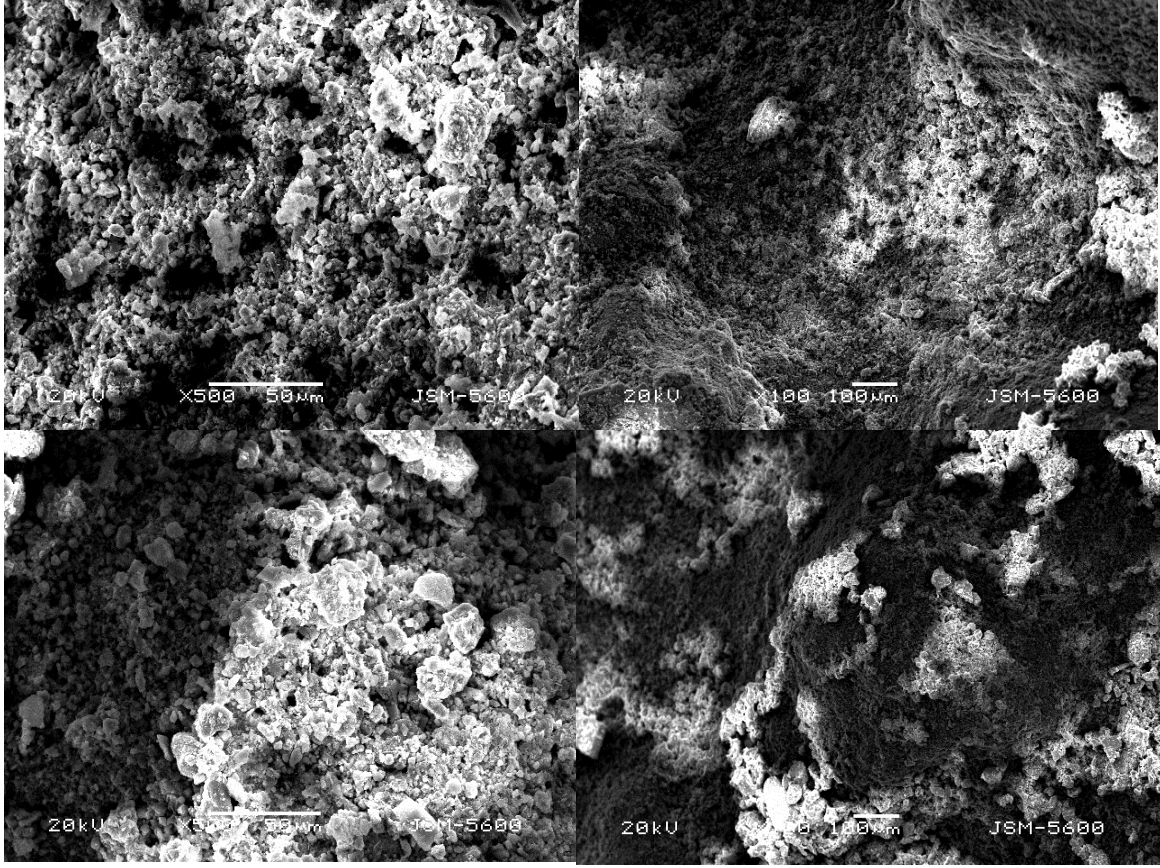
*Şekil 16. Başçavuş Hamamı'ndan alınan Numune 1 – Eski Harç ve Doğal Taş Benzeri Yapı Malzemesine Ait SEM Görüntüleri*

Şekil 16’da sunulan SEM görüntüsü, Başçavuş Hamamı’ndan alınan 1 no’lu numunenin mikroyapısal özelliklerini ayrıntılı bir şekilde ortaya koymaktadır. Görüntüde açık bej tonlarında, yoğun ve homojen bir yapıya sahip olan bu parça, kimyasal bileşimi ve fiziksel görünümü göz önüne alındığında büyük olasılıkla kireç esaslı, eski dönemlere ait bir harç örneği olarak tanımlanmaktadır.

oluşan mikro hasarları göstermektedir. Bu durum, harcın maruz kaldığı doğal aşınma süreçlerinin mikroyapısal yansımalarıdır.

Mikroyapıda ayrıca, harç içerisindeki agregalarla bağlayıcı matriks arasındaki ara yüzeylerin incelenmesi büyük önem taşımaktadır. Görüntüde bu ara yüzeylerde belirli bir kohezyon ve bağlanma gözlenmekle birlikte, bazı küçük boşluklar ve mikro ayrışmalar da mevcuttur. Bu boşluklar, malzemenin mekanik dayanıklılığını azaltan zayıf noktalardır ve zamanla gelişebilecek daha büyük çatlakların habercisi olabilir.

Sonuç olarak, Şekil 16'daki SEM görüntüsü, Başçavuş Hamamı'nın özgün malzemelerinden biri olan bu kireç esaslı harcın mikroyapısal olarak gözenekli, ancak hâlâ büyük oranda sağlam yapıda olduğunu göstermektedir. Zamanla çevresel koşulların etkisiyle malzemede oluşan mikro çatlaklar ve gözenek artışı, restorasyon ve onarım çalışmalarında göz önünde bulundurulması gereken kritik unsurlardır. Elde edilen bu mikroyapısal bilgiler, tarihi yapının malzeme bütünlüğünü korumak ve uygun müdahale teknikleri geliştirmek adına önemli bir temel teşkil etmektedir.

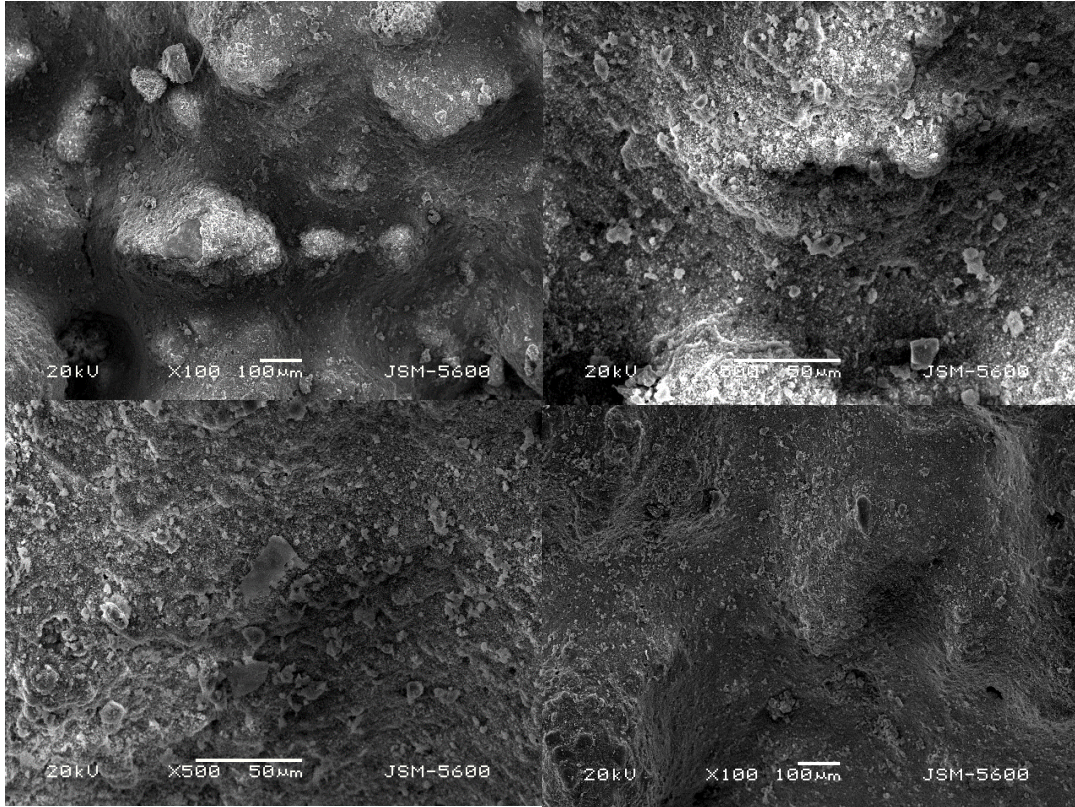
*Şekil 17. Başçavuş Hamamı'ndan alınan 2 no'lu numuneye ait SEM görüntüsünün mikroyapısal analizi*

Şekil 17'de sunulan SEM görüntüsü, Başçavuş Hamamı'ndan alınan 2 no'lu numunenin mikroyapısal özelliklerini ayrıntılı şekilde göstermektedir. Açık gri renge sahip olan bu numune, görüntülerde daha gevşek ve düzensiz bir dokusal yapıya sahip olduğu gözlemlenmektedir. Bu durum, malzemenin özgün üretiminde ya da zaman içinde maruz kaldığı çevresel etkenler sonucu bağlayıcı matriksin homojenliğinin zayıfladığına işaret etmektedir. SEM analizleri sonucunda, bağlayıcı matrisin mineral agregalar etrafında yeterince

sıkı ve tam uyumlu olmadığı, bu bölgelerde mikro boşlukların oluştuğu tespit edilmiştir. Bu boşluklar, malzemenin mekanik dayanımını azaltan zayıf noktalar olarak değerlendirilebilir. Özellikle mineral taneleri ile bağlayıcı arasındaki bu ayrışmalar, malzemenin bütünlüğünde gevşemeye ve zamanla ilerleyen çatlak oluşumlarına zemin hazırlamaktadır.

Mikroyapısal olarak dikkat çeken diğer önemli unsur, numune içerisinde gözlenen çözünme izleri ve yüzeysel aşınmalardır. Bu izler, özellikle numunenin maruz kaldığı tuzlanma ve nem etkilerine bağlı kimyasal bozulmaların sonucu olabilir. Tuz kristallerinin malzeme içerisindeki birikimi ve kristal büyümesi, malzeme içinde iç gerilmeler oluşturarak mikroyapısal hasarları tetiklemektedir. Nem etkisi ise, gözenekli yapılar içinde suyun hareketi ve buharlaşması sırasında malzemenin fiziksel yapısında değişikliklere yol açmaktadır. Gözeneklerin ve boşlukların artışı, suyun ve zararlı iyonların malzeme içine daha kolay sızmasına olanak tanıyarak, bozulma sürecini hızlandırmaktadır. Bu durum, özellikle tarihi yapılarda malzemenin dayanıklılığını olumsuz etkileyen kritik bir faktördür.

Sonuç olarak, Şekil 17'deki SEM görüntüsü, Başçavuş Hamamı'ndan alınan 2 no'lu numunenin mikroyapısal olarak bağlayıcı matriksin homojenlik ve kohezyon açısından zayıf olduğunu, mineral agregalar çevresinde mikro boşlukların ve çözünme kaynaklı bozulma izlerinin bulunduğunu göstermektedir. Bu bulgular, numunenin tuzlanma ve nem gibi çevresel faktörlere bağlı olarak kimyasal ve fiziksel bozulma süreçlerine maruz kaldığını ortaya koymaktadır. Restorasyon çalışmalarında bu tür bozulmaların dikkate alınması, uygun malzeme seçimi ve koruyucu önlemler geliştirilmesi açısından büyük önem taşımaktadır.

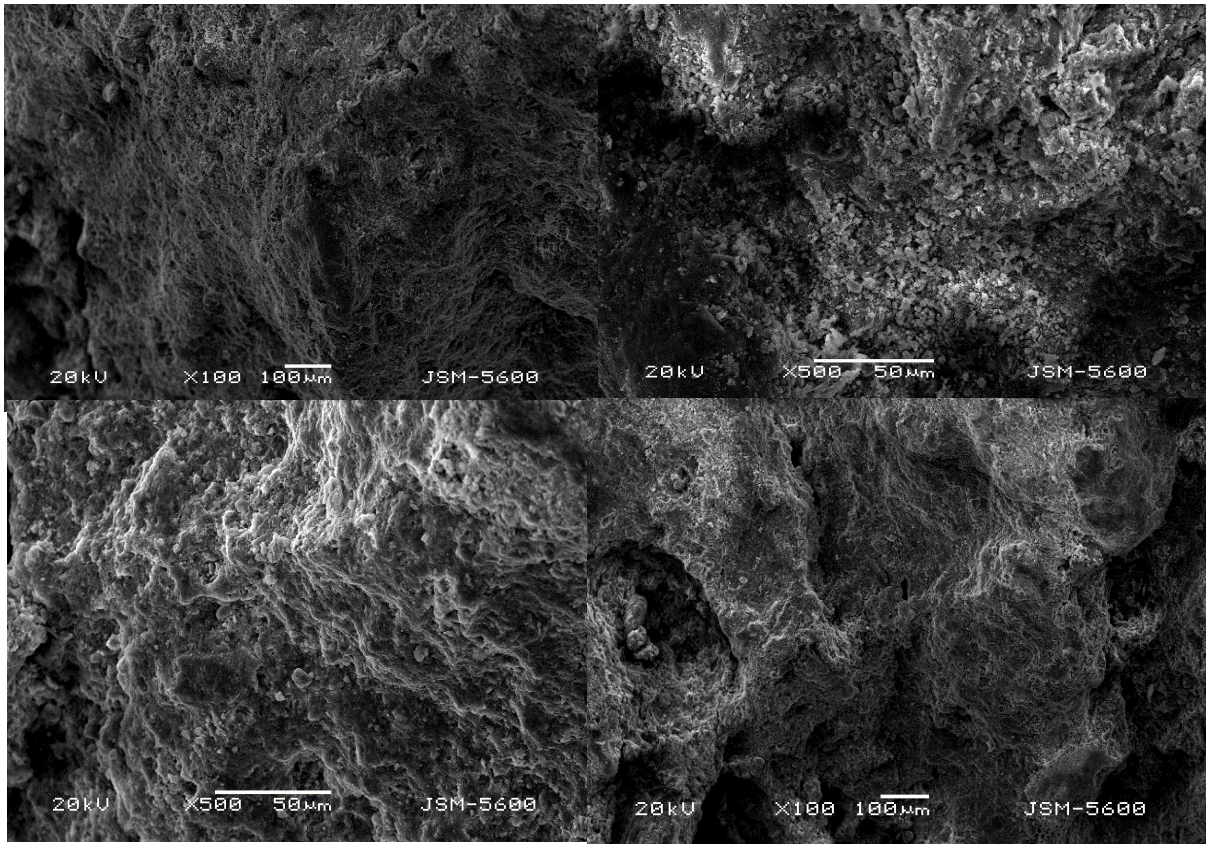
Şekil 18. Başçavuş Hamamı'ndan alınan 3 no'lu numuneye ait Pişmiş Tuğla SEM görüntüsünün mikroyapısal analizi

Şekil 18’de sunulan SEM görüntüsü, Başçavuş Hamamı’ndan alınan 3 no’lu numunenin mikroyapısal yapısını detaylı biçimde ortaya koymaktadır. Kırmızımsı renk tonlarıyla dikkat çeken bu numune, yüksek sıcaklıkta pişirilmiş ve eski dönemlere ait klasik tuğla örneklerinden biridir.

SEM analizlerinde, numunenin mikro yapısında belirgin sinterleşmiş kristal yapılar tespit edilmiştir. Bu kristaller, pişirme sürecinde kil minerallerinin yeniden kristalleşmesiyle oluşmuş olup, malzemenin mekanik dayanımını artıran önemli bir yapısal bileşen olarak işlev görmektedir. Ayrıca, tuğla matriksinde camsı fazlar görülmekte olup, bu fazlar yüksek ısı işlem sonrası oluşan eriyik dokulara işaret etmektedir. Bu camsı yapı, tuğlanın sıklığını ve su geçirmezliğini artırmakla birlikte, aynı zamanda kırılgenlik ve çatlak oluşumu riskini de beraberinde getirebilir.

Mikroyapının yoğun ve lifsiz yapısı, tuğlanın homojen ve sıkı bir dokuya sahip olduğunu göstermektedir. Ancak, SEM görüntülerinde tespit edilen çatlak başlangıçları, zamanla çevresel etkilere bağlı olarak gelişebilecek hasarların ilk göstergeleri olarak değerlendirilmektedir. Bu çatlaklar, özellikle donma-çözölme döngüleri ve mekanik yüklere karşı malzemenin zayıf noktalarını oluşturmaktadır.

Isıl işlem sonucu oluşan eriyik dokular, tuğlanın yüksek sıcaklıklarda pişirildiğinin ve bu sayede yüksek mekanik dayanıklılık kazanmasının mikroyapısal kanıtlarıdır. Bu yapılar, malzemenin mikroskobik ölçekte dayanıklılığını artırsa da, zaman içinde oluşan termal gerilmeler ve çevresel faktörler çatlak gelişimini tetikleyebilmektedir.

Sonuç olarak, Şekil 18’deki SEM görüntüsü, Başçavuş Hamamı’ndan alınan 3 no’lu pişmiş tuğla numunesinin mikroyapısal olarak yoğun, sinterleşmiş kristal yapılar ve camsı fazlar içeren sağlam bir dokuya sahip olduğunu göstermektedir. Bununla birlikte, erken dönem çatlak oluşumlarının varlığı, tuğlanın uzun vadeli dayanıklılığını etkileyebilecek potansiyel riskler olduğuna işaret etmektedir. Bu mikroyapısal bilgiler, tuğlanın restorasyonunda uygun müdahale ve malzeme seçimi için önemli referanslar sunmaktadır.

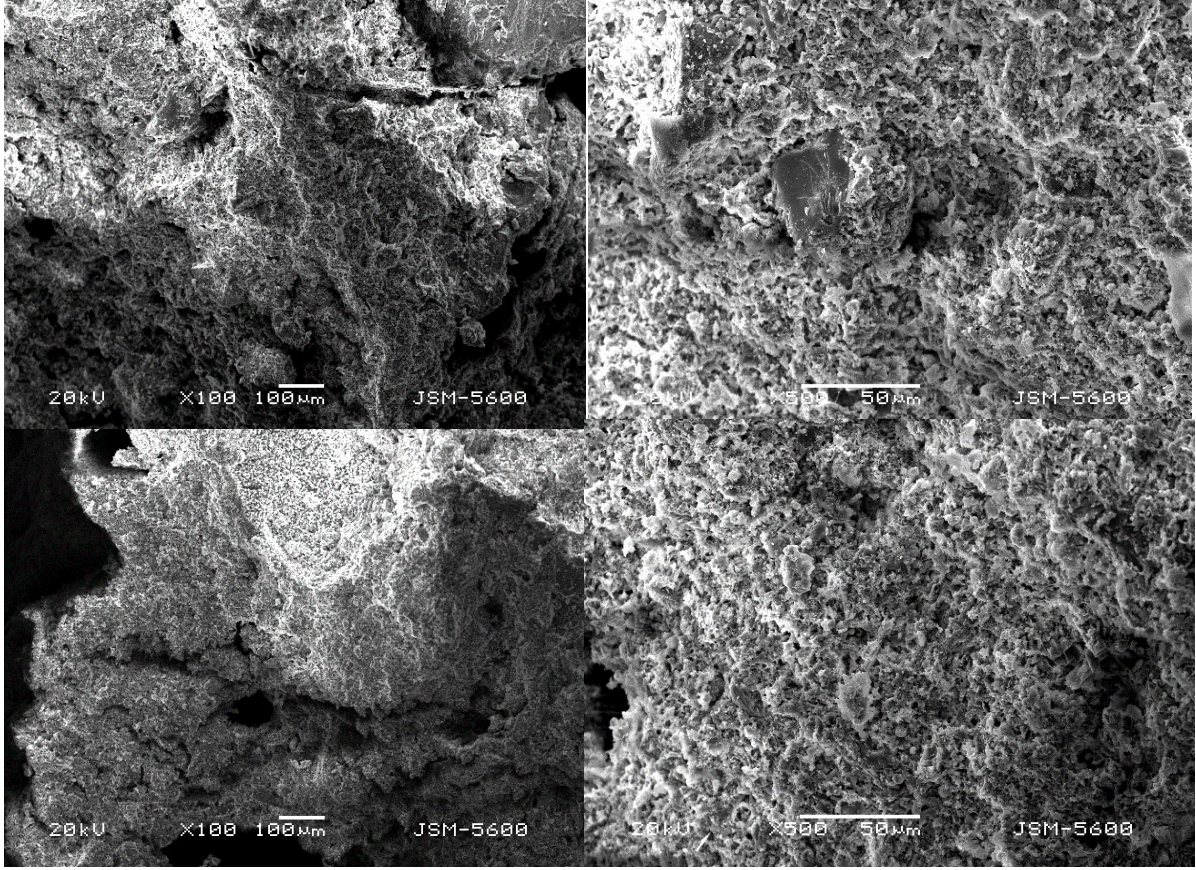
*Şekil 19. Başçavuş Hamamı'ndan alınan 4 no'lu numuneye ait Harç-Tuğla Karışımı SEM görüntüsünün mikroyapısal analizi*

Şekil 19'da sunulan SEM görüntüsü, Başçavuş Hamamı'ndan alınan 4 no'lu numunenin mikroyapısal özelliklerini detaylı biçimde ortaya koymaktadır. Renk ve doku özellikleri itibarıyla hem tuğla hem de harç bileşenlerini barındıran bu numune, muhtemelen yapının farklı dönemlerinde yapılmış tamir ve onarım işlemlerinde kullanılmış bir malzeme örneğini temsil etmektedir.

Bağlayıcı matrisin yer yer zayıflaması, özellikle tamir harcında kullanılan malzemenin özgün malzemeye göre farklı fiziksel ve kimyasal özelliklere sahip olmasından kaynaklanabilir. Bu durum, restorasyonun yapısal bütünlüğü açısından risk oluşturmakta ve ilerleyen dönemlerde malzeme arayüzeylerinde çatlakların gelişmesine zemin hazırlayabilmektedir.

SEM görüntülerinde, tuğla parçacıkları ile harç matrisi arasındaki ara yüzeylerdeki uyumsuzluk ve boşluklar, malzemenin mekanik dayanımını olumsuz etkileyebilecek önemli zayıf noktalar olarak görülmektedir. Bununla birlikte, bazı bölgelerde sıkı bir bağlanma gözlenmesi, uygulamanın başarılı olduğu alanların da mevcut olduğunu göstermektedir.

Sonuç olarak, Şekil 19'daki SEM görüntüsü, Başçavuş Hamamı'ndan alınan 4 no'lu numunenin mikroyapısal olarak heterojen bir harç-tuğla karışımı ya da eski dönem tamir malzemesi olduğunu ortaya koymaktadır. Bu yapıdaki heterojenlik ve ayrışmalar, malzemenin fiziksel ve kimyasal dayanıklılığını etkileyerek restorasyon stratejilerinde dikkate alınması gereken önemli hususlardır. Elde edilen mikroyapısal veriler, tarihi yapının onarımında kullanılan malzeme kalitesinin değerlendirilmesi ve gelecekteki müdahalelerin planlanması açısından değerli bilgiler sağlamaktadır.

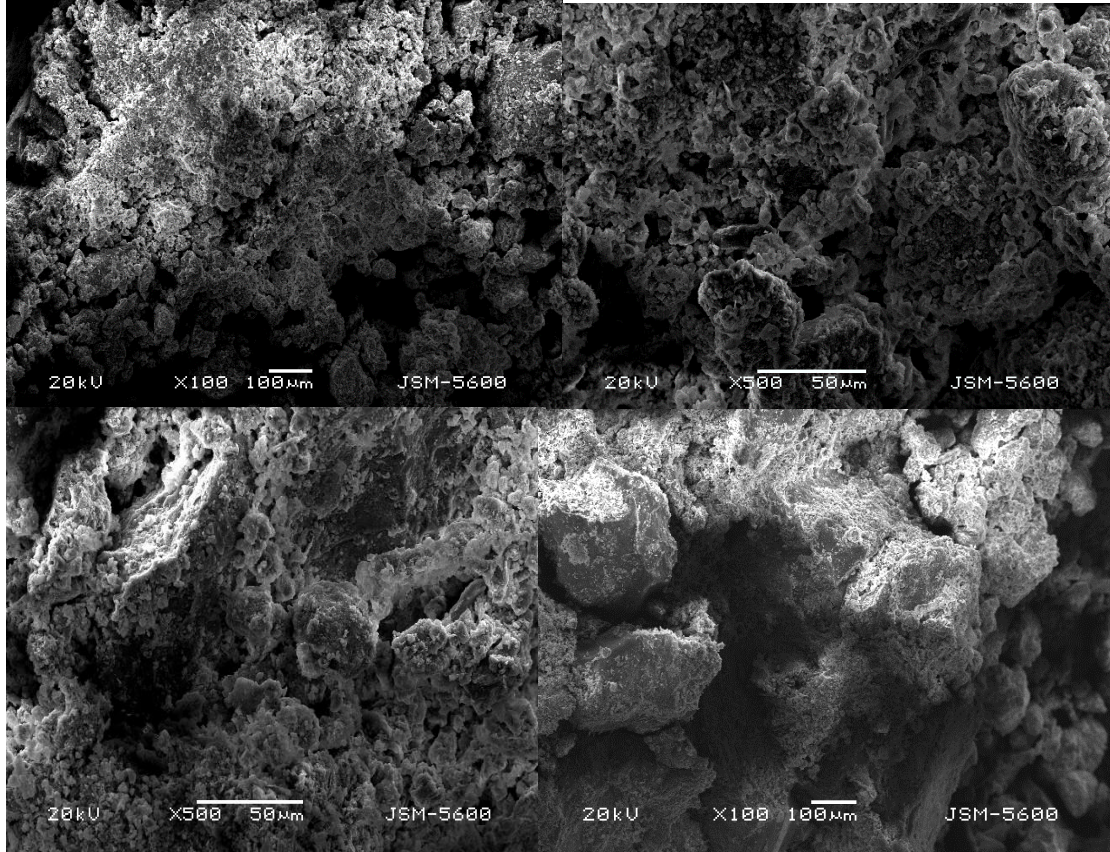
*Şekil 20. Başçavuş Hamamı'ndan alınan 5 no'lu numuneye ait Doğal Taş/Mineral Yüzeyle Malzeme SEM görüntüsünün mikroyapısal analizi*

Şekil 20'de sunulan SEM görüntüsü, Başçavuş Hamamı'ndan alınan 5 no'lu numunenin mikroyapısal özelliklerini ayrıntılı şekilde ortaya koymaktadır. Sarımsı kahverengi tonları ile karakterize edilen bu numune, doğal taş ya da mineral yüzeyle bir yapı malzemesi niteliği taşımaktadır.

Gözlemlenen gevşek bağlanma ve zayıf bağlayıcı faz, restorasyon sürecinde bu malzemenin özel bakım ve güçlendirme teknikleri gerektirdiğini göstermektedir. Ayrıca, bu mikroyapısal özellikler, malzemenin özgün karakterini koruyarak restorasyonunda dikkatli malzeme seçimi yapılmasının önemini vurgulamaktadır.

Sonuç olarak, Şekil 20'deki SEM görüntüsü, Başçavuş Hamamı'ndan alınan 5 no'lu doğal taş veya mineral yüzeyli numunenin mikroyapısal olarak gevşek bağlanmış mineral kristallerinden oluştuğunu ve bağlayıcı fazın zayıf olduğunu göstermektedir. Mikroyüzeydeki bozulmaya açık alanlar, bu malzemenin korunması ve onarımında özel stratejilerin geliştirilmesini zorunlu kılmaktadır.

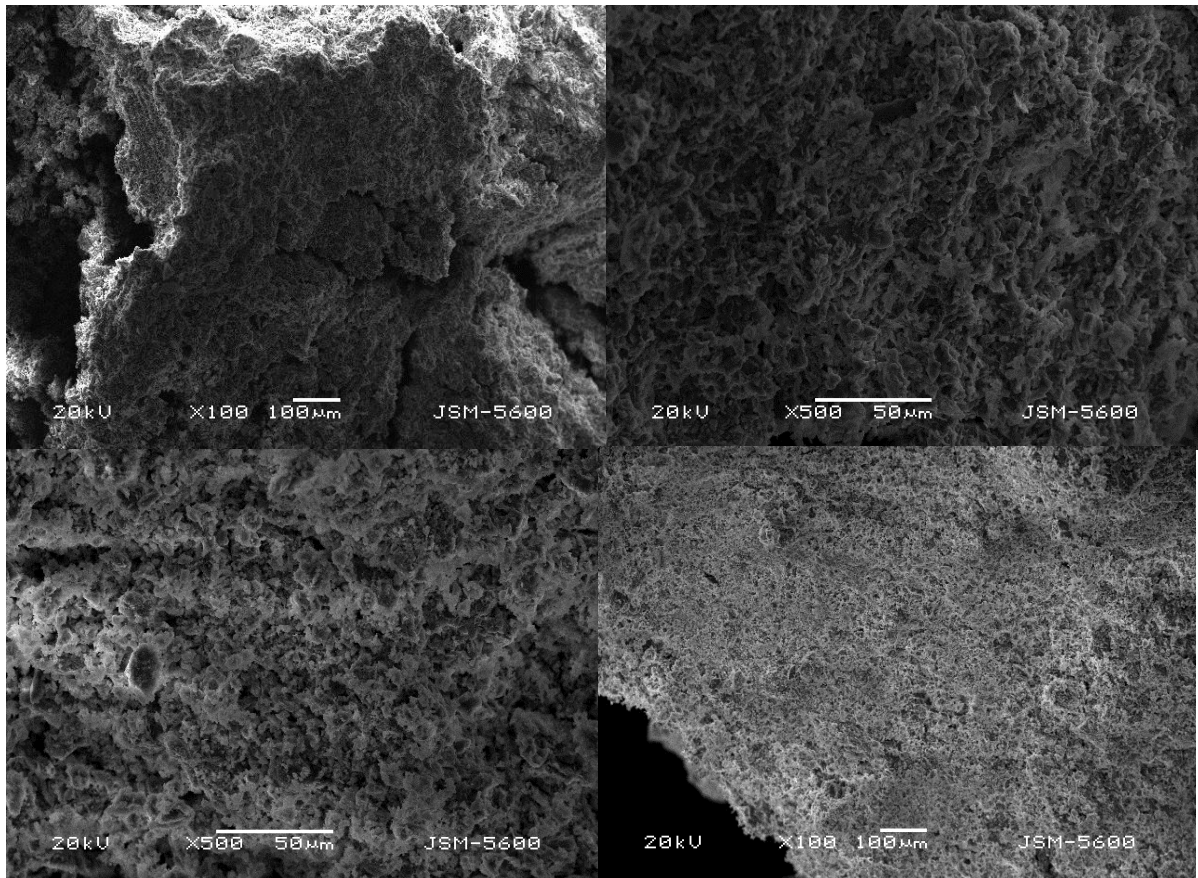
*Şekil 21. Başçavuş Hamamı'ndan alınan 6 no'lu numuneye ait Tuğla Esaslı Yapı Malzemesi SEM görüntüsünün mikroyapısal analizi*

Şekil 21'de yer alan SEM görüntüsü, Başçavuş Hamamı'ndan alınan 6 no'lu numunenin mikroyapısal özelliklerini kapsamlı bir şekilde ortaya koymaktadır. Açık kırmızı renkteki bu numune, tuğla esaslı bir yapı elemanı olup, iç yapısında belirgin kompakt matriks ve camı fazlar içermektedir.

Görüntülerde ince mikroçatlakların tespiti, zaman içinde maruz kalınan termal stresler ve çevresel etkilerin mikroyapıda yarattığı etkileri göstermektedir. Bu mikroçatlaklar, yapısal bütünlüğün zayıfladığı ve ilerleyen süreçte daha büyük hasarlara yol açabileceği potansiyel zayıf noktalar olarak değerlendirilebilir.

Bağlayıcı fazların belirginliği, numunenin mineral bileşiminin homojenliğini ve malzemenin genel sağlamlığını yansıtmaktadır. Ayrıca, termal etkilerin mikroyapıda yarattığı değişimler, özellikle camsı fazlarda çatlak başlangıçları şeklinde izlenebilmektedir. Bu durum, tuğla elemanın kullanım ömrünü ve dayanıklılığını sınırlayan önemli bir faktördür.

Sonuç olarak, Şekil 21'deki SEM görüntüsü, Başçavuş Hamamı'ndan alınan 6 no'lu tuğla esaslı numunenin mikroyapısal olarak kısmen kompakt, camsı fazlar içeren ve ince mikroçatlaklar barındıran bir yapıya sahip olduğunu göstermektedir. Bu bulgular, tarihi yapının korunması ve restorasyonu için yapılacak müdahalelerde malzemenin mekanik ve termal özelliklerinin göz önünde bulundurulmasının önemini vurgulamaktadır.
