# YOZGAT BAŞÇAVUŞ HAMAMI RESTORASYONUNUN YAPISAL SORUNLARI MALZEME VE TİPOLOJİK AÇIDAN İNCELENMESİ: İÇ MEKÂN ÖLÇEĞİNDE

Yazarlar  
REYHAN AKAT  
SİNEM TÜRKEKUL

Bu kitap, Yozgat Bozok Üniversitesi Lisansüstü Eğitim Enstitüsü'nde tamamlanan ve Mühendislik-Mimarlık Fakültesi, Mimarlık Bölümü – Restorasyon Anabilim Dalı bünyesinde hazırlanan Sinem Türkekul'un "Yozgat Başçavuş Hamamı Restorasyonunun Yapısal Sorunları, Malzeme Bilgisi ve Tipolojik Açıdan İncelenmesi" başlıklı yüksek lisans tezine dayanmaktadır.

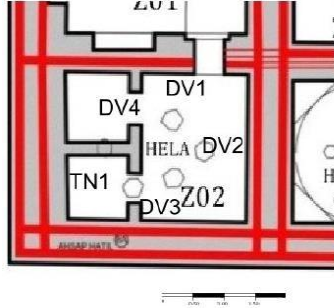
Hela zemini ve duvarlarında sonradan seramik kullanılmış olup özgün değildir. Duvarların çoğunluğu tahrip olmuştur. Moloz taşlarında kırılma, dökölme, derz aralarında açılma, harçlarda bozulma ve dökölmeyle çatlaklar vardır. Bitki ve ağaç kökleri duvarlardan içeri girmiş durumdadır.

| Erkekler bölümü | | | | | | | | | | | | |
|---|---|---|---|---|---|---|---|---|---|---|---|---|
| Hela kısmı, kendi içerisinde iki ayrı bölümden oluşmaktadır. Tonozla örtülüdür. Tonozdaki filgözü ışıklıklar dışında aydınlatma ve havalandırma sistemi mevcut değildir. Duvar malzemesi moloz taştır. Soyunmalık ve ılıkla bağlantılıdır. Zeminde ve duvarların bir kısmında kullanılan seramik orijinal değildir. Duvarın güçlenmesinde ahşap hatıl, tonozda ise demir gergi kullanılmıştır. | | | | | | | | | | | | |

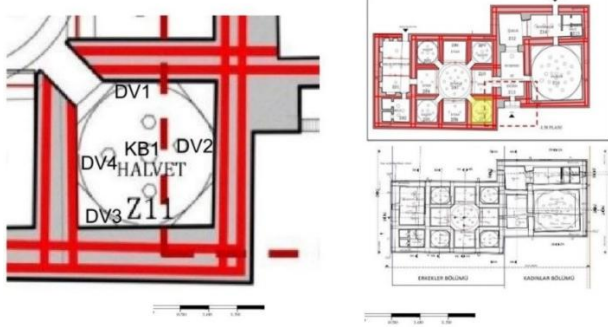
| Erkekler Bölümü | |
|---|---|
| <p>Erkekler bölümünün dört halvetinden biridir. Bu mahalde yıkanmak için kurnalar vardır. Kubbeye örtülüdür. Tromplar sayesinde kare mekandan kubbeye geçilir. Duvar malzemesi moloz taş, zemin ise topraktır. Aydınlatma kubbedeki altıgen filgözü ışıklıkla sağlanır. Yığma duvarlarda ahşap hatıl ve kubbede ise demir gergiler kullanılmıştır. Erkekler bölümüne ait sıcaklıkla bağlantısı vardır.</p> | |

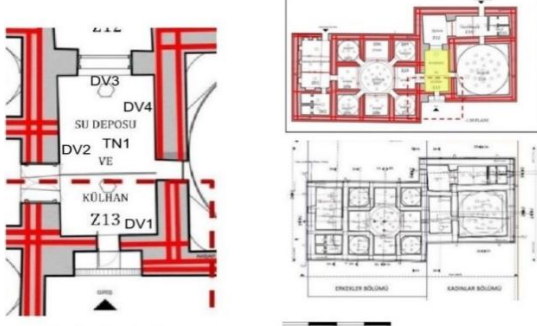
| Kadınlar Bölümü | |
|---|---|
| <p>Kadınlar bölümüne ait ılıklik, sıcaklik ve erkekler bölümüne ait eyvanla bağlantısı vardır. Bu mekanlara bağlantı kemerlerle sağlanır. Üst örtü tonoz şeklindedir. Aydınlatma sistemi bulunmamaktadır. Tonozda iki adet havalandırma deliği ve kazan bacası bulunmaktadır. Duvar malzemesi moloz taştır. Yığma duvarların güçlenmesinde ahşap hatıl ve tonozda demir gergi kullanılmıştır.</p> | |

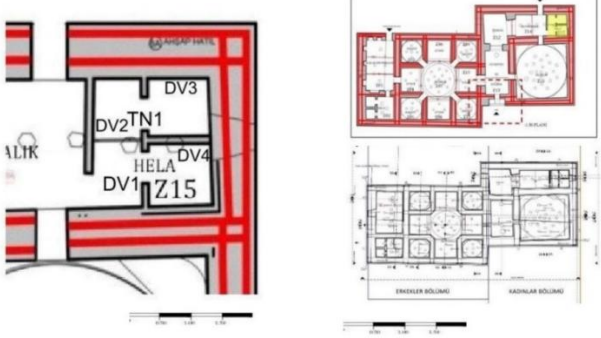
| Kadınlar Bölümü | |
|---|---|
| <p>Kadınlar bölümünün hela kısmıdır. Kendi içerisinde iki ayrı bölümden oluşmaktadır. Tonozla örtülüdür. Filgözleri dışında aydınlatma ve havalandırma sistemi mevcut değildir. Duvar malzemesi moloz taştır. Yığma duvarları güçlendirmek amacıyla ahşap hatıl ve tonozu güçlendirmek için demir gergi kullanılmıştır.</p> | |
