# YOZGAT BAŞÇAVUŞ HAMAMI'NDA RESTORASYON SORUNLARI

CEPHE VE ÜST ÖRTÜ İNCELEMESİ

**Yazarlar:** DOÇ. DR. REYHAN AKAT & YÜK.MİMAR SİNEM TÜRKEKUL

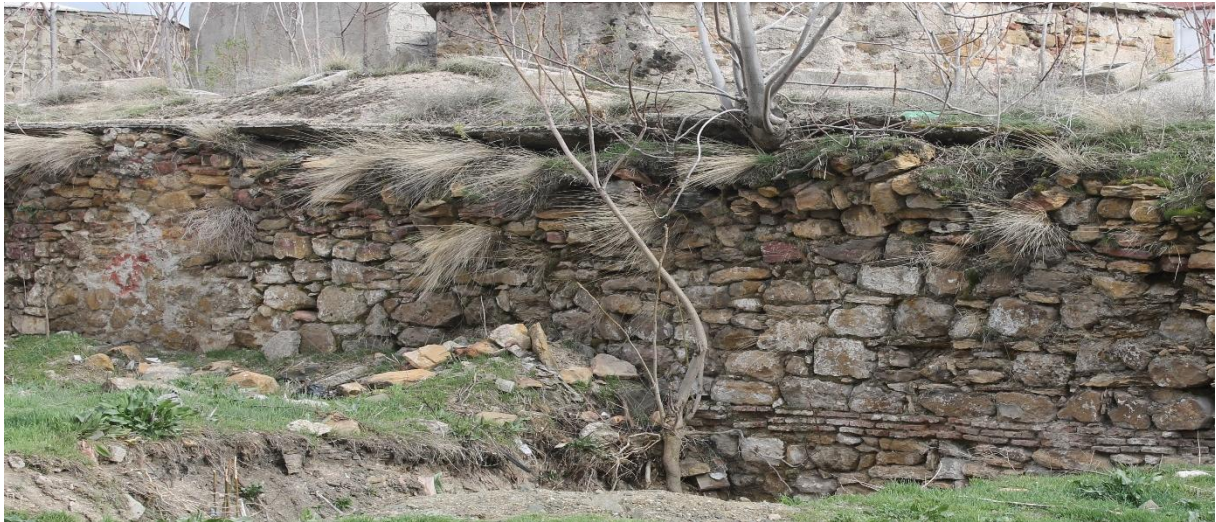
**Şekil 3.** Başçavuş Hamamı Dış Duvarından Görünüş (Kaynak: Fotoğraf Yazara Aittir.)

Bu cephedeki hasar doğu ve kuzey cephesine göre daha azdır. Dış duvarda taş ve tuğlalarda bölgesel malzeme kaybı mevcuttur. Taşların bir kısmı çürümüş ve yok olmuştur. Çatı durumu fiziksel olarak ayakta olsa da yapısal olarak zaman içerisinde yetişen ve büyüyen bitkiler tarafından zarar görmüştür. Çatı üzerinde yer alan fil gözleri ve havalandırma bacaları da aynı şekilde kullanılamaz durumdadır. Saçak zarar görmüş bazı bölümlerde yok olmuştur (Tablo 4., Şekil 3.).

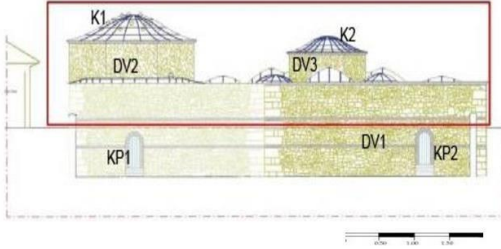
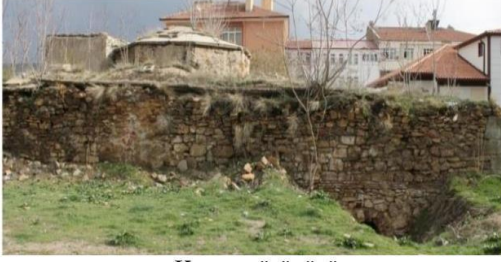
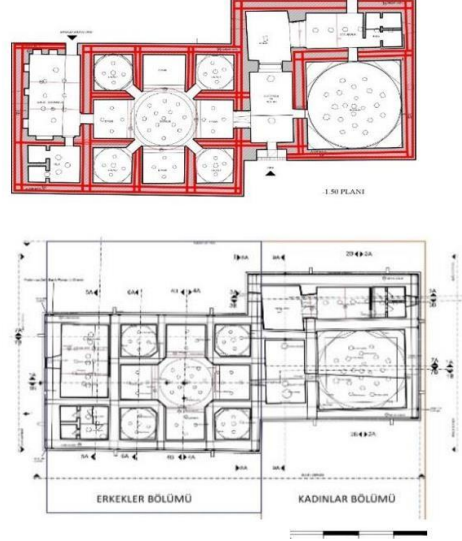
**Tablo 1. Başçavuş Hamamı Dış Tanımlama, Hasar Tespiti–Kuzey Cephesi**

Bu cephe toprakla dolmuş özellikle erkekler bölümü girişı bu toprak doęu altında kalmıřtır. Duvarda malzeme kayıpları ve deformasyon söz konusudur. Bitki ve ağaç oluşumu nedeniyle duvarlar ve üst örtüde tahribat meydana gelmiştir. Ağaçların kök ve dalları taş ve tuğla malzemeleri yerinden oynatmış, yer yer derin çatlak ve deformasyonlara sebep olmuştur. Özellikle beden duvarları içerisinde çok sayıda ve iri ağaç kökleri bulunmaktadır. Bu ağaç kökleri beden duvarlarında birkaç cm mertebesinde yarıklara neden olmuştur. Duvar diplerinde rutubet ve taşlarda çürüme meydana gelmiştir. Bu cephede bulunan ağaç kökü köşe taşlarının kaybolmasına sebebiyet vermiş ve bu cephede bulunan dolgudan dolayı kökün hangi derinliğe kadar ulaştığı belirlenememektedir. Beden duvarı içerisindeki ahşap hatıllar tamamen çürüyerek yok olmuştur (Tablo 1.).

| Kuzey Cephesi- Rölöve | Anahtar Plan (-1.50 Ve +0.50 Kotu-Rölöve) |
|---|---|
| <p>Hamamın giriş cephesidir. Cephede kadınlar ve erkekler için iki ayrı giriş kapısı bulunmaktadır. Bu kapılardan sağ taraftaki erkekler bölümünün ve sol taraftaki kadınlar bölümünün giriş kapısıdır. Her iki kapı -1.50 kotunda bulunmaktadır. Fotoğrafın çekildiği kot, +0.50'dir. Bu cephenin toplam uzunluğu 31.12 m ortalama yüksekliği 2.85 m'dir. Duvarlar moloz taş + tuğla karışımı, almaşık yığma tekniğindedir. Erkek giriş kapısının büyük bölümü molozla dolu olup toprak altındadır. Kadın bölümünün yer aldığı duvarda büyük bir bölüm yıkılmıştır. Duvarın üst kotundan itibaren yoğun bitki örtüsüyle kaplıdır. Bitki ve ağaçların kökleri taş ve tuğla malzemelerini yerinden oynatmış, derin çatlaklar oluşturmuştur. Harç malzemesinde bozulma ve dökülmeler mevcuttur.</p> | |

| Eleman | Fotoğraf | Rölöve | Malzeme | | | | | | Hasar Durumu | | | |
|---|---|---|---|---|---|---|---|---|---|---|---|---|
| DV1-Erkek Giriş | | | | | ● | ● | | | Cephede tuğla ve moloz taşların büyük bir kısmı bozulmuş, çatlamış, yerinden oynamış ve dökülmüş, ağaç ve bitki kökleri derin çatlaklar oluşturmuştur. Harç malzemesinde bozulmalar ve dökülmeler mevcuttur. | | | ● |
| KP2-Erkek Giriş Kapı | | | ● | | ● | | ● | | Giriş kapısı moloz toprakla dolmuş, kemer tuğlaların bir kısmı çatlamış ve dökülmüş, harç bozulmuştur. | | ● | |

| DV3-Erkek Kubbe Kasağı | | | | | | | | Cephede tuğla ve moloz taşların bir kısmı dökülmüş, ağaç ve bitki kökleri çatlaklar oluşturmuştur. Kubbe üstü bitkilerle kaplı olup, malzemede yarıklara neden olmuştur. Duvar birleşim yerlerinde kırılmalar, malzemede dökülmeler vardır. | | | |
| KP1-Kadınlar Giriş | | | | | | | | Giriş kapısı moloz toprak ve harfiyat çöplerle dolmuş, kemer tuğlaların bir kısmı çatlamış ve dökülmüş, giriş kapısının kemeri bozulmuş, çatlakları mevcuttur. Taş ve tuğlalarda kırılma ve dökülmeler vardır. | | | |
| K2-Erkekler Kubbe | | | | | | | | Cephede tuğla ve moloz taşların bir kısmı dökülmüş, ağaç kökleri çatlaklar oluşturmuştur. Filgözü aydınlatma ve havalandırma gözlerinin çoğunluğu kapanmış, kullanılmayacak durumdadır. | | | |

| Kuzey (Giriş) Cephesi- Rölöve | | | | |
|---|---|---|---|---|
| DV1 | Moloz taş ve tuğlada malzeme kaybı, sıva ve harçlarda dökülme, toprak birikmesi, bitkilenme | Malzeme bozulması ve kaybı | Temizleme, sağlamlaştırma, bütünleme | Bitkiler kimyasallarla temizlenecek, malzeme kaybı özgün malzemeyle tamamlanacak, kesit kayıpları doldurulacak, ahşap hatıllar güçlendirilecektir. |

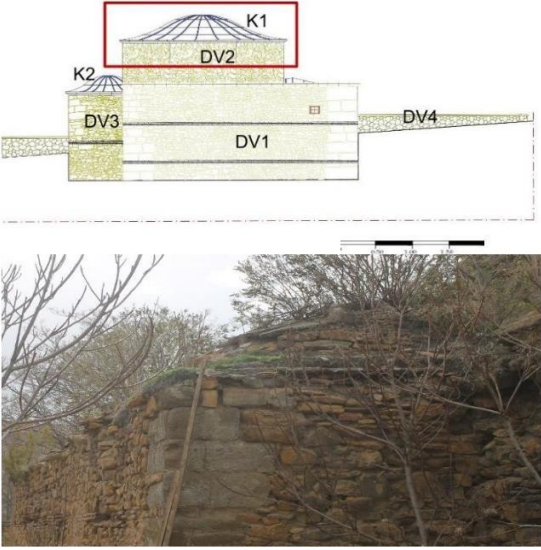
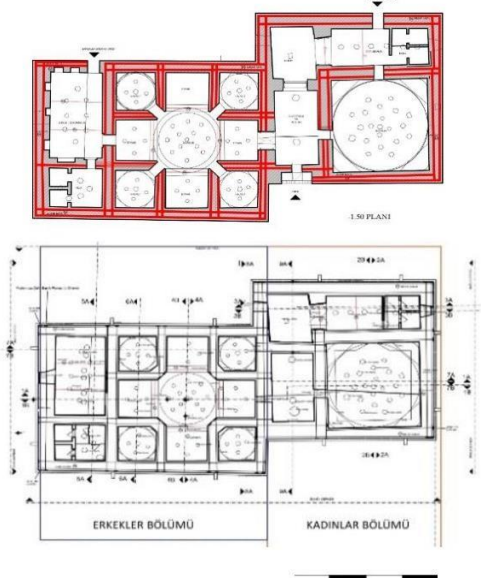
**Tablo 2. Başçavuş Hamamı Dış Tanımlama, Hasar Tespiti–Doğu Cephesi**

Duvarda yer yer taş ve tuğla çatlaklar, dökülmeler vardır. Bitki ve ağaçların kökleri taş ve tuğla malzemelerini yerinden oynatmış, çatlaklar oluşturmuştur. Moloz taşlar arasındaki harçlar dökülmeye başlamıştır. Bu duvarda yapısal hasar fazladır. Çatı saçakları zarar görmüştür. Cephe zaman içerisinde toprak dolguyla dolmuş olup bir kısmı kapalı durumdadır. Duvar diplerinde rutubet ve taşlarda çürüme meydana gelmiştir. Beden duvarı içerisindeki ahşap hatıllar tamamen çürüyerek yok olmuştur (Tablo 2.).

| Doğu Cephesi- Rölöve | Anahtar Plan (-1.50 ve +0.50 Kotu – Rölöve) |
|---|---|
| <p>Doğu cephesi kadınlar bölümü sıcaklık ve hela duvarlarının yer aldığı, manzaranın az ve dar sokak yönündeki kısmıdır. Duvarları moloz taş + tuğla karışımı, almasıık yığma tekniğindedir. Duvarda yer yer taş ve tuğla çatlaklar, dökülmeler vardır. Bitki ve ağaçların kökleri taş ve tuğla malzemelerini yerinden oynatmış, çatlaklar oluşturmuştur. Moloz taşlar arasındaki harçlar dökülmeye başlamıştır.</p> | |

| Eleman | Fotoğraf | Rölöve | Malzeme | | | | | | Hasar Durumu | | | |
|---|---|---|---|---|---|---|---|---|---|---|---|---|
| Dv1-Sıcaklık | | | | ● | ● | ● | | | Cephede tuğla ve moloz taşların büyük bir kısmı bozulmuş, çatlamış, yerinden oynamış ve dökülmüş, ağaç ve bitki kökleri derin çatlaklar oluşturmuştur. | | | ● |

| Dv3-Hela | | | | | | | | | Cephede tuğla ve moloz taşların bir kısmı dökülmüş, ağaç ve bitki kökleri çatlaklar oluşturmuştur. Duvar birleşim yerlerinde kırılmalar, malzemede dökülmeler vardır. | | | |
| K1-Sıcaklık Örtüsü | | | | | | | | | Duvar üstünde bitki ve ağaç köklerinden oluşan malzeme dökülmeleri vardır. Bitki köklerinin derinliği iç mekana kadar ulaşmıştır. Kemer tuğlaların bir kısmı çatlamış ve dökülmüş, harç bozulmuştur. | | | |
| K2-Hela Örtüsü | | | | | | | | | Cephede tuğla ve moloz taşların bir kısmı dökülmüş, ağaç kökleri çatlaklar oluşturmuştur. Taşlar arasında harçlar dökülmeye başlamıştır. | | | |

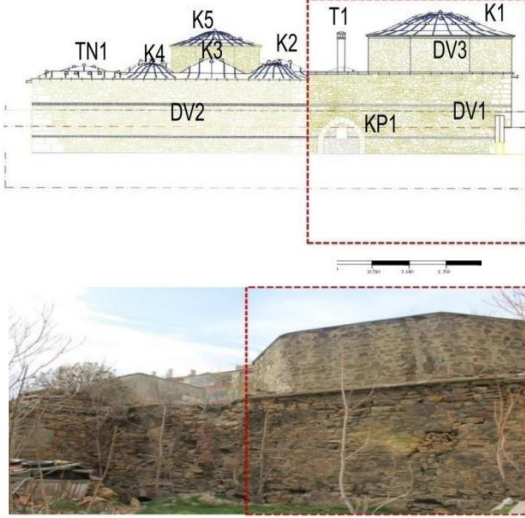
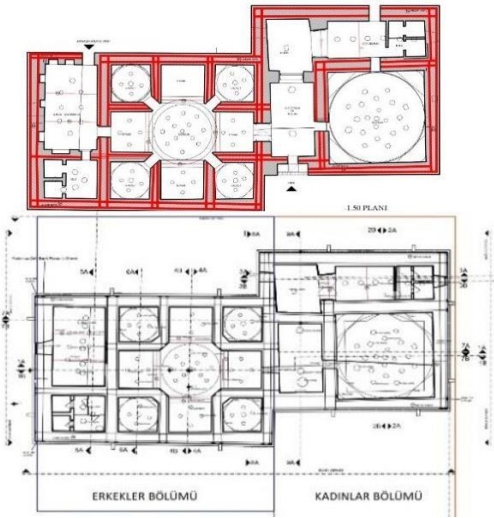
**Tablo 3. Başçavuş Hamamı Dış Tanımlama, Hasar Tespiti–Güney Cephesi**

Yapısal hasar diğer cephelere göre daha azdır. Külhan giriş kapısı toprak ve harfiyatla kapalıdır. Giriş çöplerle doludur. Kadınlar kısmına ait olan kubbe çatı sağlam olup erkekler kısmına ait beşik ve tonoz çatılar iyi durumda değildir. Cephe oldukça bakımsız durumdadır. Malzeme kaybı ve bozulmalar mevcuttur. Taşların bir kısmı çürümüş ve yok olmuştur. Bitki ve ağaç oluşumu nedeniyle duvarlar ve üst örtüde tahribat meydana gelmiştir. Ağaçların kök ve dalları taş ve tuğla malzemeleri yerinden oynatmış, yer yer derin çatlak ve deformasyonlara sebep olmuştur. Kubbe ve tonozların üzerinde beton kaplama mevcuttur (Tablo 3.).

| Güney Cephesi- Rölöve | | | Anahtar Plan (-1.50 ve +0.50 Kotu – Rölöve) | | | | | | | | | |
|---|---|---|---|---|---|---|---|---|---|---|---|---|
| Hamamın küllhan girişi cephesidir. Giriş kapıları, -0.50 kotunda bulunmaktadır. Fotoğraf -1.50 kotunda belgelendirilmiştir. Duvarlar moloz taş + tuğla karışımı, almaşık yığma tekniğindedir. Küllhan kapısının önü molozla dolu olup toprak altındadır. Kadınlar kısmına ait kubbe çatı sağlamdır. Erkekler kısmına ait beşik ve tonoz çatılar iyi durumda değildir. Duvarda yer yer taş ve tuğla dökülmeler vardır. Bitki ve ağaçların kökleri taş ve tuğla malzemelerini yerinden oynatmış, çatlaklar oluşturmuştur. | | | | | | | | | | | | |

| <b>DV2- Erkek Bölümü.</b> | | | | ● | | | | | Cephede tuğla ve moloz taşların bir kısmı dökülmüş, ağaç ve bitki kökleri çatlaklar oluşturmuştur. | | ● | |
| <b>K1-Sıcaklık</b> | | | | ● | | | | | Sıva ve harçlarda bozulma ve dökülmeler vardır. Korniş alanında taş ve tuğlalarda kırılma, çatlaklık ve dökülmeler mevcuttur. | | ● | |
| <b>TN1-Tonoz</b> | | | | ● | ● | | | | Tonoz üstü bitkilerle kaplı olup, malzemede yarıklara neden olmuştur. Işıklık ve havalandırma delikleri hasarlıdır. | | | ● |
| <b>K4-Kubbe Örtü</b> | | | | ● | ● | ● | | | Kubbe üstü bitkilerle kaplıdır ve malzemede yarıklara neden olmuştur. Işıklık ve havalandırma hasarlıdır. | | | ● |

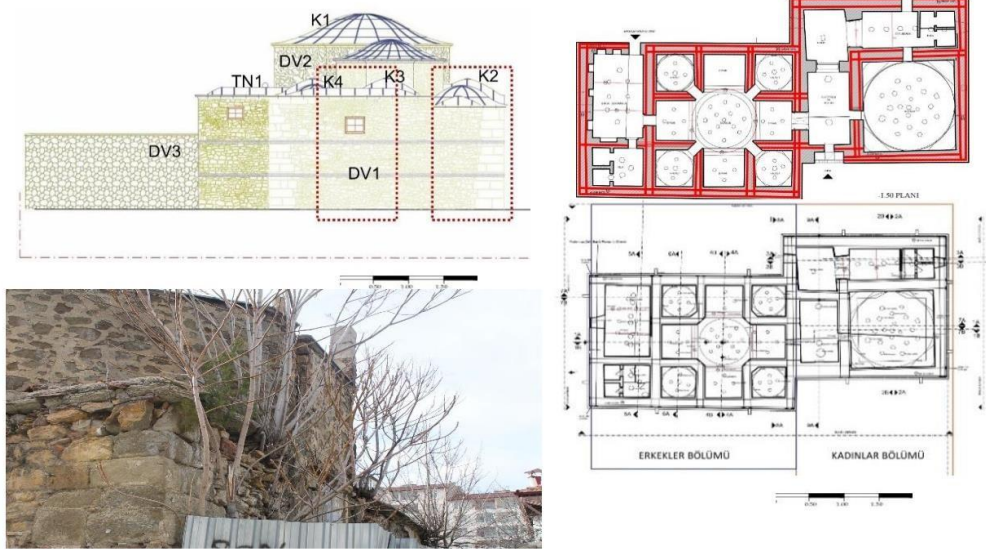
**Tablo 4. Başçavuş Hamamı Dış Tanımlama, Hasar Tespiti-Batı Cephesi**

| Batı Cephesi- Rölöve | | | Anahtar Plan (-1.50 Ve +0.50 Kotu – Rölöve) | | | | | | | | | |
|---|---|---|---|---|---|---|---|---|---|---|---|---|
| Diğer komşu parsellerde yer alan Kazım Dönmez Konağı ve Naci Başarır Konağı'na komşuluk yapan cephedir. Dış duvar malzemesi moloz taş + tuğla almasıdır. Cephe üzerinde hamamın erkekler kısmında yer alan soyunmalık+ılık mekanına ait bir adet pencere yer almaktadır. Bu cephedeki hasar batı ve kuzey cephesine göre daha azdır. Duvarda yer yer taş ve tuğla dökülmeler vardır. Çatı durumu fiziksel olarak ayakta olsa da yapısal olarak zaman içerisinde yetişen ve büyüyen bitkiler tarafından zarar görmüştür. Bitki ve ağaçların kökleri taş ve tuğla malzemelerini yerinden oynatmış, çatlaklar oluşturmuştur. Çatı üzerinde yer alan fil gözleri ve havalandırma bacaları da aynı şekilde kullanılamaz durumdadır. | | | | | | | | | | | | |

| Batı Cephe- Rölöve | | | | |
|---|---|---|---|---|
| DV1 | Malzeme bozulması ve kaybı, kesit kaybı, toprak birikmesi, bitkilenme, sıva ve harçlarda parçalanma, uygun olmayan müdahale | Malzeme bozulması ve kaybı, niteliksiz müdahale | Temizleme, sağlamlaştırma, bütünlendirme, yenileme | Bitkiler kimyasallarla temizlenecek, malzeme kaybı özgün malzemeyle tamamlanacak, kesit kayıpları doldurulacak, ahşap hatıllar yenilenecek, strüktürel çatlaklar kimyasal bağlayıcı takviyeli harçla enjeksiyon yapılarak sağlamlaştırılacaktır. |

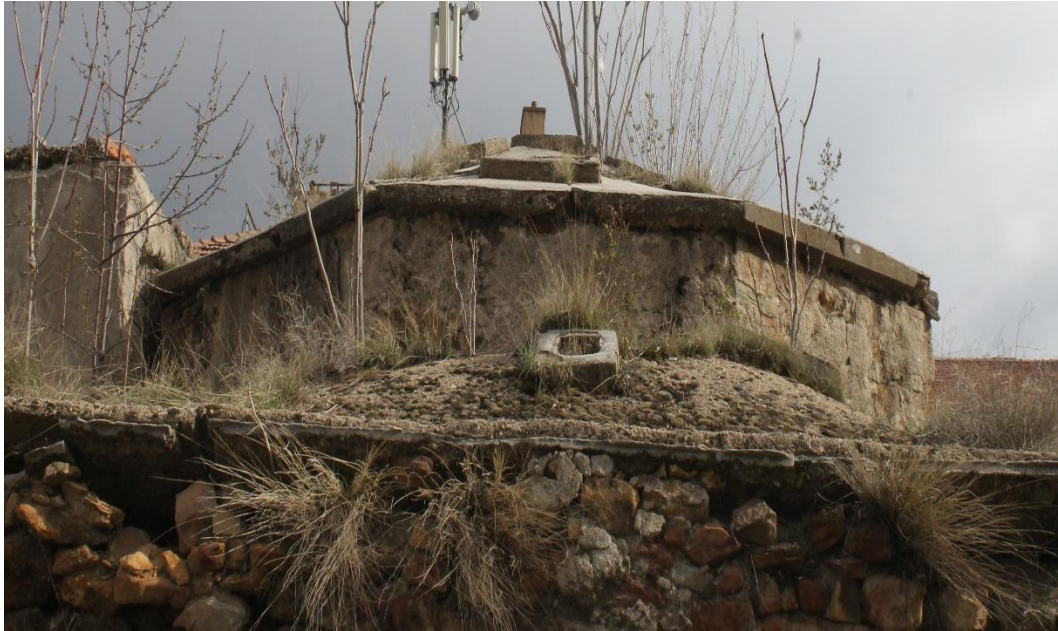
**Şekil 4.** Başçavuş Hamamı Üst Örtüden Görüntü (Kaynak: Fotoğraf Yazara Aittir.)

Başçavuş Hamamı, her biri farklı büyükte kubbe ve tonozla örtülmüştür. Erkekler bölümünde, sıcaklık üstü büyük bir kubbe, halvet ve eyvanların üstü küçük 8 kubbe ve ılıklik ile hela tonozla kapatılmıştır. Kadınlar bölümünde sıcaklık üstü büyük bir kubbe, ılıklik-soyunmalık ve hela 2 tonozla kapatılmıştır. Aydınlatma, mahremiyetin korunması amacıyla kubbe ve tonozlardaki filgözü ışıklıklarla sağlanmıştır. Erkekler bölümündeki 4 halvet kubbesinin her birinde 5'er filgözü ışıklık, 4 eyvanın kubbesinde 4 filgözü ışıklık vardır. Sıcaklıktaki büyük kubbede 13 filgözü ışıklık bulunmaktadır. Kadınlar bölümündeki sıcaklık kubbesinde 21 adet filgözü ışıklık, külhan tonozda 2 havalandırma deliği, soyunmalık – hela tonozunda 6 filgözü ışıklık vardır. Bu ışıklıklar doğal ışığın içeri girmesini sağlayarak mekanların aydınlatılması sağlar. Tonoz ve kubbelerde tuğla kullanılmıştır. Sonradan kullanılan beton ve çimento içerikli harç kaplamalar özgün değildir (Tablo 5., Şekil 4.).

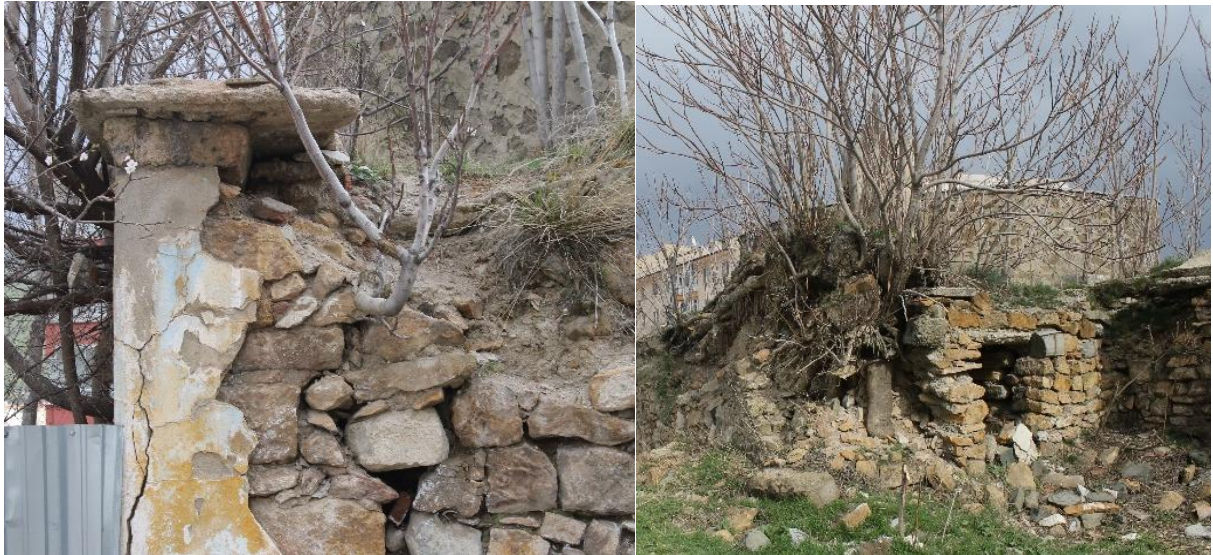
Şekil 5. Başçavuş Hamamı Duvarlardan Görüntüler (Kaynak: Fotoğraflar Yazara Aittir.)

Kubbenin etrafı harçlı molozla doludur. Saçakların bir kısmı kaybolmuştur. Örtüye çimento sıvalı beton kaplama müdahale yapılmış, özgün görünümü bozulmuştur. Bitki ve ağaç oluşumu nedeniyle örtüde tahribat meydana gelmiştir. Ağaçların kök ve dalları malzemeleri yerinden oynatmıştır. Kubbealtı malzemede is, korom, kirlenme mevcuttur. Tuğlalarda kırılma, çatlaklık ve dökülmeler vardır. Kubbe ile duvar bağlantı yerlerinde malzeme kaybı olmuştur. İçten de filgözü ışıklıklarda deformasyonlar bulunmaktadır. Derz araları harç kaybı ve malzeme çürümeleri vardır. Kubbeden içeri sızan yağmur ve kar suları, mevsimsel donma ve çözülmeler malzemenin erimesine neden olmuştur (Tablo 16.; Şekil 5.).
