# YOZGAT BAŞÇAVUŞ HAMAMI RESTORASYONUNUN YAPISAL SORUNLARI MALZEME VE TİPOLOJİK AÇIDAN İNCELENMESİ: İÇ MEKÂN ÖLÇEĞİNDE

Yazarlar  
REYHAN AKAT  
SİNEM TÜRKEKUL

Bu kitap, Yozgat Bozok Üniversitesi Lisansüstü Eğitim Enstitüsü'nde tamamlanan ve Mühendislik-Mimarlık Fakültesi, Mimarlık Bölümü – Restorasyon Anabilim Dalı bünyesinde hazırlanan Sinem Türkekul'un "Yozgat Başçavuş Hamamı Restorasyonunun Yapısal Sorunları, Malzeme Bilgisi ve Tipolojik Açıdan İncelenmesi" başlıklı yüksek lisans tezine dayanmaktadır.

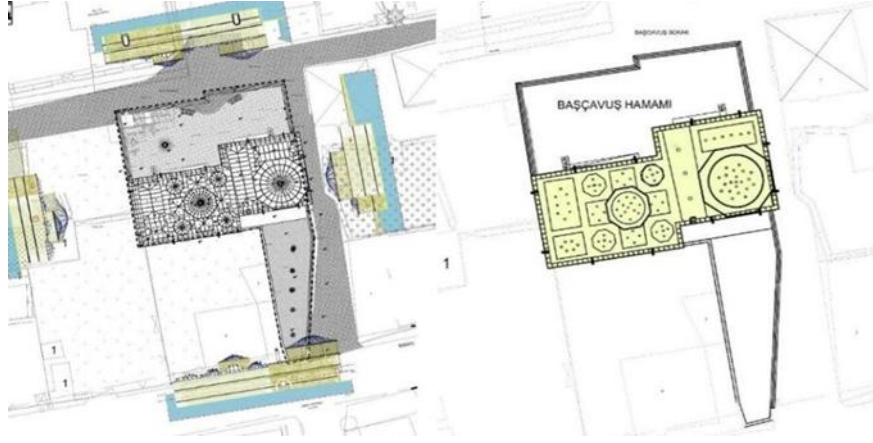
**Şekil 10.** Yozgat Başçavuş Hamamı Parselizasyonu Gösteren Vaziyet Planı (Kaynak: Rölöveler Yazara Aittir.)

Bugün kuzeydeki muhdes bölümler kaldırılmış, oldukça bakımsız durumda olan hamam kullanılmaz durumdadır. Yapının kuzey cephesi toprakla dolmuş özellikle hamamın erkekler bölümü girişi bu toprak dolgu altında kalmıştır. Toprak dolgu ve batı cephenin aşağısında yer alan komşu bina nedeniyle bu cephenin büyük bölümü kesintiye uğramıştır. Dış duvarlarda özellikle kuzey ve batı cephe duvarlarında malzeme kayıpları ve deformasyonlar söz konusudur. Cephelerde ve üst örtüde çimento sıvalı müdahaleler hamam yapısının özgün görünümünü bozmuştur. Bitki ve ağaç oluşumu nedeniyle duvarlar ve üst örtüde tahribat meydana gelmiştir. Ağaçların kök ve dalları taş ve tuğla malzemeleri yerinden oynatmış, yer yer derin çatlak ve deformasyonlara sebep olmuştur. Üst örtüde ışıklıklar beton çerçeve içine alınmıştır. Üst örtüde kuzeyde muhdes duvar kalıntısı bulunmaktadır. Üst örtüden hamamın içine sızan yağmur ve kar suları, mevsimsel donma ve çözölmeler tuğlaların erimesine ve tuzlanmaya sebep olmuştur. Filgözü ışıklıklarda deformasyonlar görülmektedir. Duvar diplerinde rutubet ve taşlarda çürüme meydana gelmiştir. Dövmeye demir gergiler genel olarak sağlam olmakla birlikte, bazı birleşim yerlerinde malzeme kayıpları mevcuttur. Duvarların içinde yer alan ahşap hatıllar tamamen çürüyerek yok olmuştur. Donma-çözölme döngüsüne maruz kalan tuğla ve taşlarda ileri düzeyde parçalanma gözlenmiştir. Özellikle rutubetli alanlarda tuzlanma sonucu taşların içyapısı bozulmuş, malzeme dayanıklılığı ciddi şekilde azalmıştır. Uzun süre bakım yapılmaması ve özgün harçların aşınması, taş ve tuğla malzemelerin bağlayıcılığını azaltmıştır. Harç ve derzlerin kaybı, taş ve tuğlaların yerinden oynayarak daha hızlı bozulmasına yol açmıştır. Su, yapı temeline ve duvar diplerine sızarak nem oranının yükselmesine neden olmuştur. Bu durum taş ve tuğla malzemelerde çürüme ve yüzey bozulmalarını hızlandırmıştır. Duvar yüzeylerinde geniş lekelenmeler ve kararma izleri görülmüştür. Duvarlarda kısmi çökmeler meydana gelmiştir. Hamamın içerisine eklenen muhdes bölümler ve malzemeler özgün değildir. İç duvarlardaki çimento ve beton sıvalar da özgün değildir.

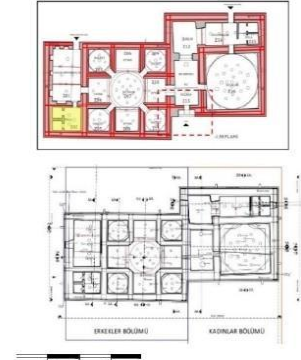
| Erkekler bölümü | | | | | | | | | | | | | |
|---|---|---|---|---|---|---|---|---|---|---|---|---|---|
| Hela kısmı, kendi içerisinde iki ayrı bölümden oluşmaktadır. Tonozla örtülüdür. Tonozdaki filgözü ışıklıklar dışında aydınlatma ve havalandırma sistemi mevcut değildir. Duvar malzemesi moloz taştır. Soyunmalık ve ılıkla bağlantılıdır. Zeminde ve duvarların bir kısmında kullanılan seramik orijinal değildir. Duvarın güçlenmesinde ahşap hatıl, tonozda ise demir gergi kullanılmıştır. | | | | | | | | | | | | | |

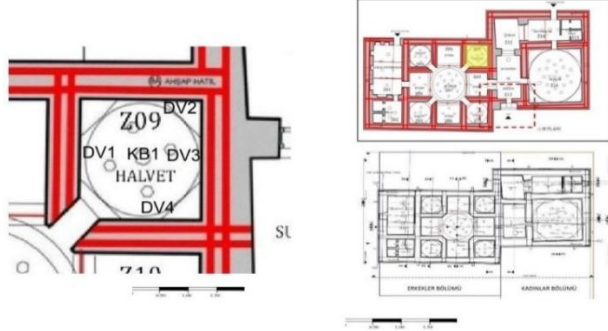
| Erkekler Bölümü | |
|---|---|
| <p>Erkekler bölümünün dört halvetinden biridir. Bu mahalde yıkanmak için kurnalar vardır. Üstü kubbeye örtülüdür. Tromplarla kare mekandan kubbeye geçilir. Duvar malzemesi moloz taş, zemin ise topraktır. Aydınlatma kubbedeki altıgen filgözü ışıklıkla sağlanır. Yığma duvarın sağlamlığı için ahşap hatıllar ve kubbenin taşıyıcılığını artırmak için demir gergiler kullanılmıştır. Erkekler bölümüne ait sıcaklıkla bağlantısı vardır.</p> | |

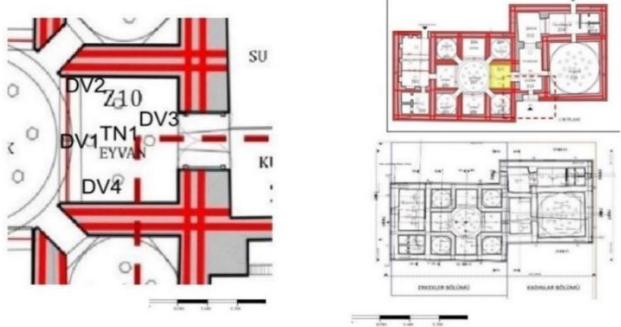
| Erkekler Bölümü | | | | | | | | | | | | | |
|---|---|---|---|---|---|---|---|---|---|---|---|---|---|
| Erkekler bölümünün dört eyvanından biridir. Tonozla örtülüdür. Kemer bağlantısı sayesinde sıcaklık kısmına geçilir. Duvar malzemesi moloz taş, zemin ise topraktır. Aydınlatma kubbedeki altıgen filgözü ışıklıkla sağlanır. Yığma duvarı güçlendirmede ahşap hatıllar ve kubbede demir gergi kullanılmıştır. Erkekler bölümüne ait sıcaklık ile kadınlar kısmındaki su deposu ve külhana bağlantısı vardır. | | | | | | | | | | | | | |

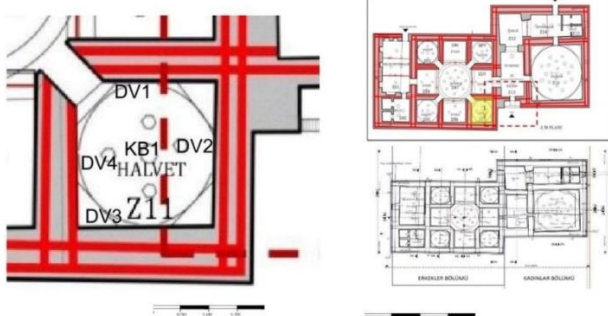
| Erkekler Bölümü | |
|---|---|
| <p>Erkekler bölümünün dört halvetinden biridir. Bu mahalde yıkanmak için kurnalar vardır. Kubbeye örtülüdür. Tromplar sayesinde kare mekandan kubbeye geçilir. Duvar malzemesi moloz taş, zemin ise topraktır. Aydınlatma kubbedeki altıgen filgözü ışıklıkla sağlanır. Yığma duvarlarda ahşap hatıl ve kubbede ise demir gergiler kullanılmıştır. Erkekler bölümüne ait sıcaklıkla bağlantısı vardır.</p> | |

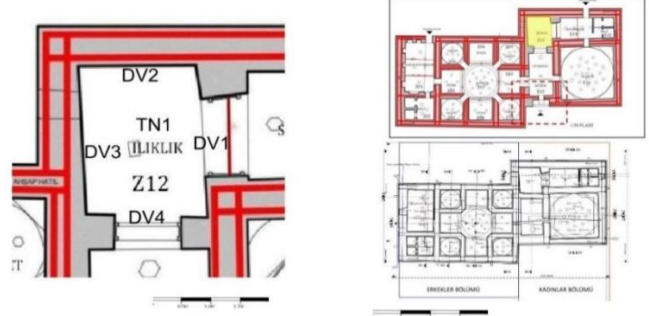
| Kadınlar Bölümü | |
|---|---|
| <p>Kadınlar bölümüne ait ılıklik mekanıdır. Soyunmalık, su deposu ve külhanla bağlantısı vardır. Bu mekanlara bağlantısı kemerlerle sağlanmıştır. Aydınlatma sistemi bulunmamaktadır. Giriş ve yıkanma mekanları arasında geçişle ilişkilidir. Duvar malzemesi moloz taş, zemin ise topraktır. Yığma duvar ahşap hatıllarla ve kubbe demir gergiyle güçlendirilmiştir.</p> | |

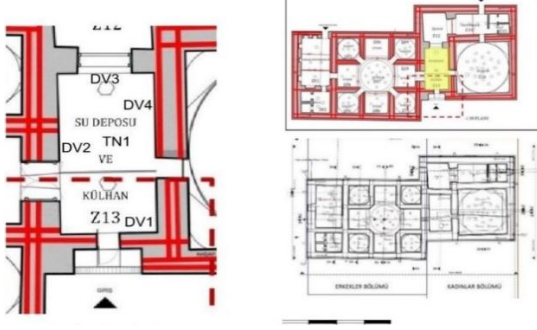
| Kadınlar Bölümü | |
|---|---|
| <p>Kadınlar bölümüne ait ılıklik, sıcaklik ve erkekler bölümüne ait eyvanla bağlantısı vardır. Bu mekanlara bağlantı kemerlerle sağlanır. Üst örtü tonoz şeklindedir. Aydınlatma sistemi bulunmamaktadır. Tonozda iki adet havalandırma deliği ve kazan bacası bulunmaktadır. Duvar malzemesi moloz taştır. Yığma duvarların güçlenmesinde ahşap hatıl ve tonozda demir gergi kullanılmıştır.</p> | |

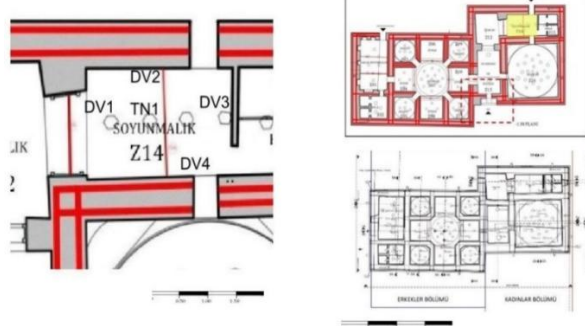
| Kadınlar Bölümü | |
|---|---|
| <p>Kadınlar bölümüne ait ılıklik ve hela ile bağlantısı vardır. Bu mekanlara bağlantı kemerlerle yapılmıştır. Üst örtü tonoz şeklindedir. Aydınlatma sistemi tonozdaki filgözü ılıklikla sağlanır. Duvar malzemesi moloz taştır. Yığma duvarların güçlenmesinde ahşap hatıl ve kubbenin sağlamlaştırılmasında demir gergi kullanılmıştır.</p> | |
