# YOZGAT BAŞÇAVUŞ HAMAMI'NDA RESTORASYON SORUNLARI

CEPHE VE ÜST ÖRTÜ İNCELEMESİ

### YOZGAT BAŞÇAVUŞ HAMAMI'NDA RESTORASYON SORUNLARI: CEPHE VE ÜST ÖRTÜ İNCELEMESİ

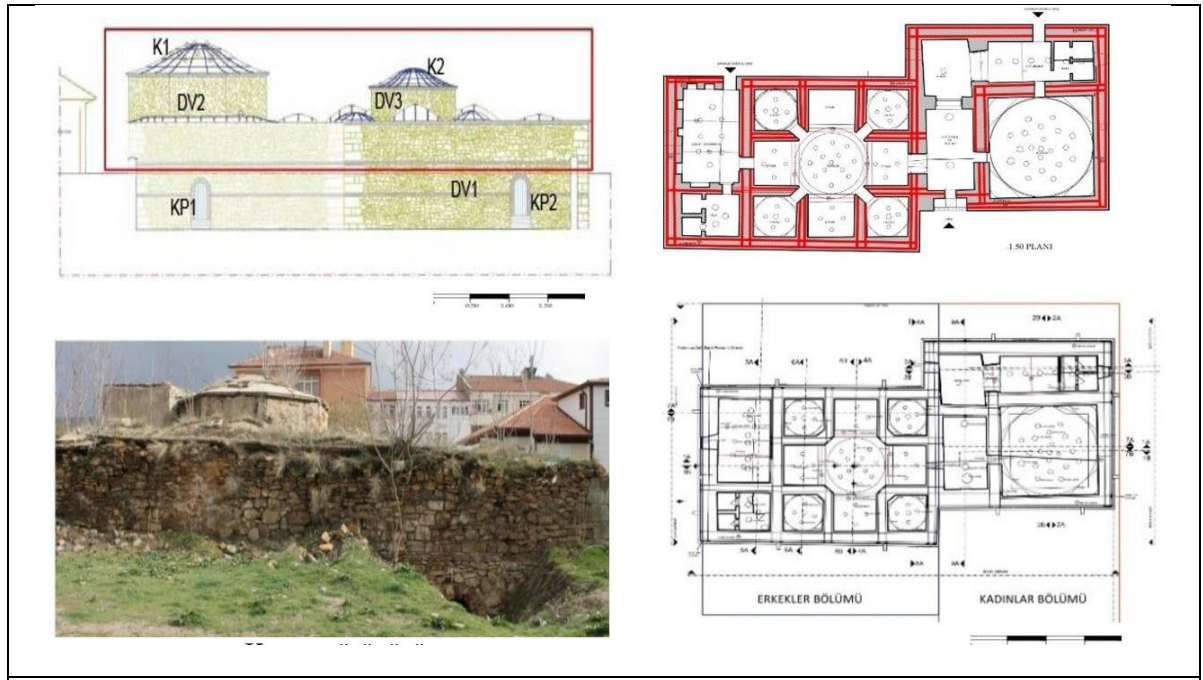
**Tablo 1.** Başçavuş Hamamı Dış Tanımlama, Hasar Tespiti–Kuzey Cephesi

Bu cephe toprakla dolmuş özellikle erkekler bölümü girişi bu toprak doğu altında kalmıştır. Duvar da malzeme kayıpları ve deformasyon söz konusudur. Bitki ve ağaç oluşumu nedeniyle duvarlar ve üst örtüde tahribat meydana gelmiştir. Ağaçların kök ve dalları taş ve tuğla malzemeleri yerinden oynatmış, yer yer derin çatlak ve deformasyonlara sebep olmuştur. Özellikle beden duvarları içerisinde çok sayıda ve iri ağaç kökleri bulunmaktadır. Bu ağaç kökleri beden duvarlarında birkaç cm mertebesinde yarıklara neden olmuştur. Duvar diplerinde rutubet ve taşlarda çürüme meydana gelmiştir. Bu cephede bulunan ağaç kökü köşe taşlarının kaybolmasına sebebiyet vermiş ve bu cephede bulunan dolgudan dolayı kökün hangi derinliğe kadar ulaştığı belirlenememektedir. Beden duvarı içerisindeki ahşap hatıllar tamamen çürüyerek yok olmuştur (Tablo 1.).

Hamamın giriş cephesidir. Cephede kadınlar ve erkekler için iki ayrı giriş kapısı bulunmaktadır. Bu kapılardan sağ taraftaki erkekler bölümünün ve sol taraftaki kadınlar bölümünün giriş kapısıdır. Her iki kapı -1.50 kotunda bulunmaktadır. Fotoğrafın çekildiği kot, +0.50'dir. Bu cephenin toplam uzunluğu 31.12 m ortalama yüksekliği 2.85 m'dir. Duvarlar moloz taş + tuğla karışımı, almalı yığma tekniğindedir. Erkek giriş kapısının büyük bölümü molozla dolu olup toprak altındadır. Kadın bölümünün yer aldığı duvarda büyük bir bölüm yıkılmıştır. Duvarın üst kotundan itibaren yoğun bitki örtüsüyle kaplıdır. Bitki ve ağaçların kökleri taş ve tuğla malzemelerini yerinden oynatmış, derin çatlaklar oluşturmuştur. Harç malzemesinde bozulma ve dökülmeler mevcuttur.

| Eleman | Fotoğraf | Rölöve | Malzeme | | | | | | Hasar Durumu | | | |
|---|---|---|---|---|---|---|---|---|---|---|---|---|
| DV1-Erkek Giriş | | | | | ● | ● | | | Cephede tuğla ve moloz taşların büyük bir kısmı bozulmuş, çatlamış, yerinden oynamış ve dökülmüş, ağaç ve bitki kökleri derin çatlaklar oluşturmuştur. Harç malzemesinde bozulmalar ve dökülmeler mevcuttur. | | | ● |
| KP2-Erkek Giriş Kapı | | | ● | | ● | | ● | | Giriş kapısı moloz toprakla dolmuş, kemer tuğlaların bir kısmı çatlamış ve dökülmüş, harç bozulmuştur. | | ● | |

| Kuzey (Giriş) Cephesi- Rölöve | | | | |
|---|---|---|---|---|
| DV1 | Moloz taş ve tuğlada malzeme kaybı, sıva ve harçlarda dökülme, toprak birikmesi, bitkilenme | Malzeme bozulması ve kaybı | Temizleme, sağlamlaştırma, bütünlendirme | Bitkiler kimyasallarla temizlenecek, malzeme kaybı özgün malzemeye tamamlanacak, kesit kayıpları doldurulacak, ahşap hatıllar güçlendirilecektir. |

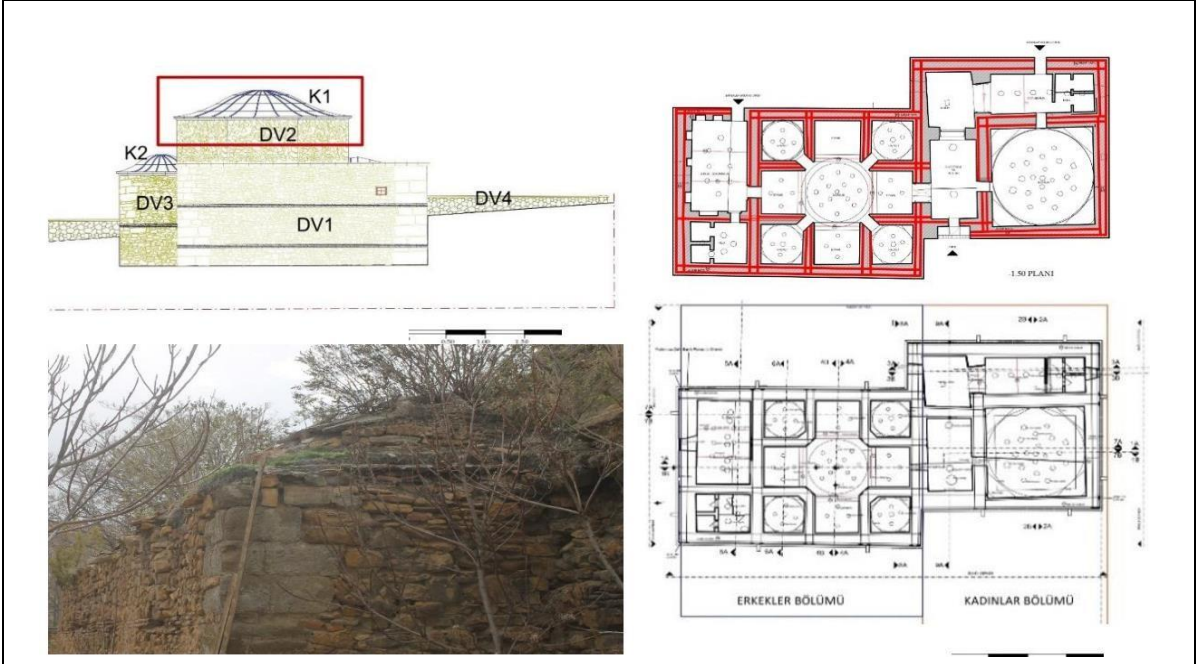
Duvar da yer yer taş ve tuğla çatlaklar, dökülmeler vardır. Bitki ve ağaçların kökleri taş ve tuğla malzemelerini yerinden oynatmış, çatlaklar oluşturmuştur. Moloz taşlar arasındaki harçlar dökülmeye başlamıştır. Bu duvar da yapısal hasar fazladır. Çatı saçakları zarar görmüştür. Cephe zaman içerisinde toprak dolguyla dolmuş olup bir kısmı kapalı durumdadır. Duvar diplerinde rutubet ve taşlarda çürüme meydana gelmiştir. Beden duvarı içerisindeki ahşap hatıllar tamamen çürüyerek yok olmuştur (Tablo 2.).

Doğu cephesi kadınlar bölümü sıcaklık ve hela duvarlarının yer aldığı, manzaranın az ve dar sokak yönündeki kısmıdır. Duvarları moloz taş + tuğla karışımı, almasıık yığma tekniğindedir. Duvarda yer yer taş ve tuğla çatlaklar, dökülmeler vardır. Bitki ve ağaçların kökleri taş ve tuğla malzemelerini yerinden oynatmış, çatlaklar oluşturmuştur. Moloz taşlar arasındaki harçlar dökülmeye başlamıştır.

| Eleman | Fotoğraf | Rölöve | Malzeme | | | | | | Hasar Durumu | | | |
|---|---|---|---|---|---|---|---|---|---|---|---|---|
| Dv1-Sıcaklık | | | | ● | ● | ● | | | Cephede tuğla ve moloz taşların büyük bir kısmı bozulmuş, çatlamış, yerinden oynamış ve dökülmüş, ağaç ve bitki kökleri derin çatlaklar oluşturmuştur. | | | ● |

| Dv3-Hela | | | | | | | | | Cephede tuğla ve moloz taşların bir kısmı dökülmüş, ağaç ve bitki kökleri çatlaklar oluşturmuştur. Duvar birleşim yerlerinde kırılmalar, malzemede dökümler vardır. | | | |
| K1-Sıcaklık Örtüsü | | | | | | | | | Duvar üstünde bitki ve ağaç köklerinden oluşan malzeme dökümleri vardır. Bitki köklerinin derinliği iç mekana kadar ulaşmıştır. Kemer tuğlaların bir kısmı çatlamış ve dökülmüş, harç bozulmuştur. | | | |
| K2-Hela Örtüsü | | | | | | | | | Cephede tuğla ve moloz taşların bir kısmı dökülmüş, ağaç kökleri çatlaklar oluşturmuştur. Taşlar arasında harçlar dökülmeye başlamıştır. | | | |

| <b>Doğu Cephesi- Rölöve</b> | | | | |
|---|---|---|---|---|
| <b>DV1</b> | Moloz taş ve tuğlada malzeme kaybı, sıva ve harçlarda dökülme, toprak birikmesi, bitkilenme | Malzeme bozulması ve kaybı | Temizleme, sağlamlaştırma, bütünleme | Strüktürel çatlaklar kimyasal bağlayıcı takviyeli harçla enjeksiyon yapılarak sağlamlaştırılacaktır. Yıkılan duvar kısımları özgün yeni taşlarla doldurulacak, bitkiler kimyasallarla temizlenecek, boşalan harç ve sıvalar özgün malzemeye tamamlanacak, kesit kayıpları doldurulacak, ahşap hatıllar yenilenecektir. |

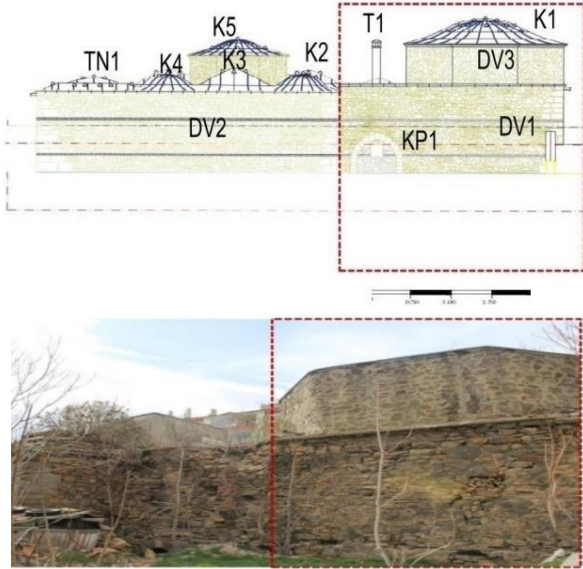
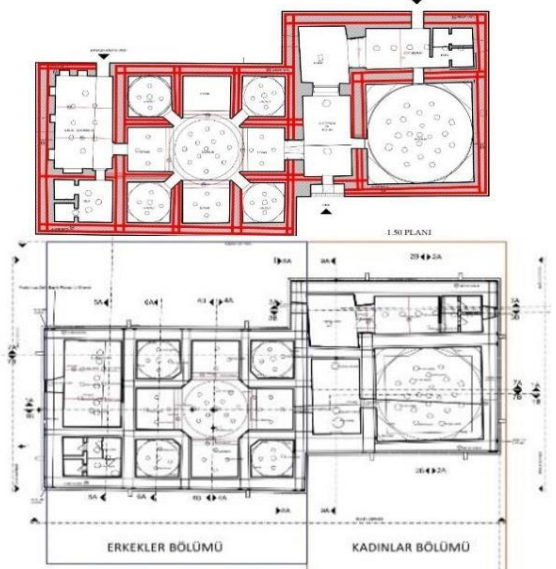
**Tablo 3. Başçavuş Hamamı Dış Tanımlama, Hasar Tespiti–Güney Cephesi**

Yapısal hasar diğer cephelere göre daha azdır. Külhan giriş kapısı toprak ve harfiyatla kapalıdır. Giriş çöplerle doludur. Kadınlar kısmına ait olan kubbe çatı sağlam olup erkekler kısmına ait beşik ve tonoz çatılar iyi durumda değildir. Cephe oldukça bakımsız durumdadır. Malzeme kaybı ve bozulmalar mevcuttur. Taşların bir kısmı çürümüş ve yok olmuştur. Bitki ve ağaç oluşumu nedeniyle duvarlar ve üst örtüde tahribat meydana gelmiştir. Ağaçların kök ve dalları taş ve tuğla malzemeleri yerinden oynatmış, yer yer derin çatlak ve deformasyonlara sebep olmuştur. Kubbe ve tonozların üzerinde beton kaplama mevcuttur (Tablo 3.).

| Güney Cephesi- Rölöve | | | Anahtar Plan (-1.50 ve +0.50 Kotu – Rölöve) | | | | | | | | | |
|---|---|---|---|---|---|---|---|---|---|---|---|---|
| <p>Hamamın küllhan girişi cephesidir. Giriş kapıları, -0.50 kotunda bulunmaktadır. Fotoğraf -1.50 kotunda belgelendirilmiştir. Duvarlar moloz taş + tuğla karışımı, almaşık yığma tekniğindedir. Küllhan kapısının önü molozla dolu olup toprak altındadır. Kadınlar kısmına ait kubbe çatı sağlamdır. Erkekler kısmına ait beşik ve tonoz çatılar iyi durumda değildir. Duvarda yer yer taş ve tuğla dökülmeler vardır. Bitki ve ağaçların kökleri taş ve tuğla malzemelerini yerinden oynatmış, çatlaklar oluşturmuştur.</p> | | | | | | | | | | | | |

| DV2- Erkek Bölümü. | | | | | | | | | | Cephede tuğla ve moloz taşların bir kısmı dökülmüş, ağaç ve bitki kökleri çatlaklar oluşturmuştur. | | | |
| K1-Sıcaklık | | | | | | | | | | Sıva ve harçlarda bozulma ve dökülmeler vardır. Korniş alanında taş ve tuğlalarda kırılma, çatlaklık ve dökülmeler mevcuttur. | | | |
| TN1-Tonoz | | | | | | | | | | Tonoz üstü bitkilerle kaplı olup, malzemede yarıklara neden olmuştur. Işıklık ve havalandırma delikleri hasarlıdır. | | | |
| K4-Kubbe Örtü | | | | | | | | | | Kubbe üstü bitkilerle kaplıdır ve malzemede yarıklara neden olmuştur. Işıklık ve havalandırma hasarlıdır. | | | |

| <b>Güney Cephesi- Rölöve</b> | | | | |
|---|---|---|---|---|
| <b>DV1</b> | Moloz taş ve tuğlada malzeme kaybı, sıva ve harçlarda dökülme, toprak birikmesi, bitkilenme | Malzeme bozulması ve kaybı | Temizleme, sağlamlaştırma, bütünleme | Yıkılan duvar kısmı özgün malzemeyle tamamlanıp güçlendirilecek, bitkiler kimyasallarla temizlenecek, malzeme kaybı özgün malzemeyle tamamlanacak, ahşap hatıllar yenilenecek, strüktürel çatlaklar kimyasal bağlayıcı takviyeli harçla enjeksiyon yapılarak sağlamlaştırılacaktır. |

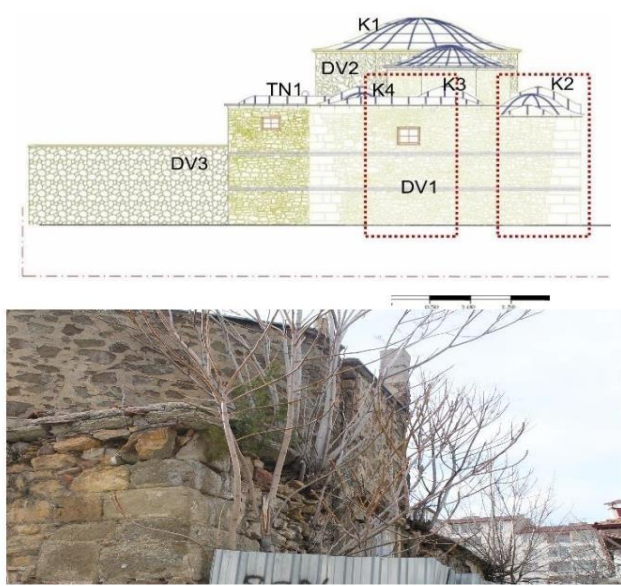
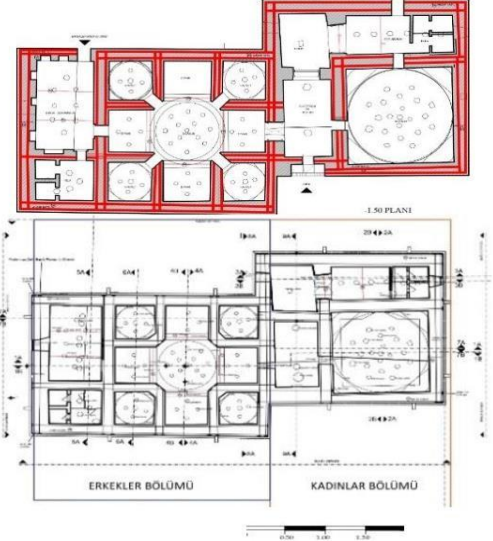
**Tablo 4.** Başçavuş Hamamı Dış Tanımlama, Hasar Tespiti-Batı Cephesi

Bu cephedeki hasar doğu ve kuzey cephesine göre daha azdır. Dış duvarda taş ve tuğlalarda bölgesel malzeme kaybı mevcuttur. Taşların bir kısmı çürümüş ve yok olmuştur. Çatı durumu fiziksel olarak ayakta olsa da yapısal olarak zaman içerisinde yetişen ve büyüyen bitkiler tarafından zarar görmüştür. Çatı üzerinde yer alan fil gözleri ve havalandırma bacaları da aynı şekilde kullanılamaz durumdadır. Saçak zarar görmüş bazı bölümlerde yok olmuştur (Tablo 4.).

| Batı Cephesi- Rölöve | | | Anahtar Plan (-1.50 Ve +0.50 Kotu – Rölöve) | | | | | | | | | | |
|---|---|---|---|---|---|---|---|---|---|---|---|---|--|
| Diğer komşu parsellerde yer alan Kazım Dönmez Konağı ve Naci Başarır Konağı'na komşuluk yapan cephedir. Dış duvar malzemesi moloz taş + tuğla almasıdır. Cephe üzerinde hamamın erkekler kısmında yer alan soyunmalık+ılık mekanına ait bir adet pencere yer almaktadır. Bu cephedeki hasar batı ve kuzey cephesine göre daha azdır. Duvarda yer yer taş ve tuğla dökülmeler vardır. Çatı durumu fiziksel olarak ayakta olsa da yapısal olarak zaman içerisinde yetişen ve büyüyen bitkiler tarafından zarar görmüştür. Bitki ve ağaçların kökleri taş ve tuğla malzemelerini yerinden oynatmış, çatlaklar oluşturmuştur. Çatı üzerinde yer alan fil gözleri ve havalandırma bacaları da aynı şekilde kullanılamaz durumdadır. | | | | | | | | | | | | | |

| <b>Batı Cephe- Rölöve</b> | | | | |
|---|---|---|---|---|
| <b>DV1</b> | Malzeme bozulması ve kaybı, kesit kaybı, toprak birikmesi, bitkilenme, sıva ve harçlarda parçalanma, uygun olmayan müdahale | Malzeme bozulması ve kaybı, niteliksiz müdahale | Temizleme, sağlamlaştırma, bütünleme, yenileme | Bitkiler kimyasallarla temizlenecek, malzeme kaybı özgün malzemeye tamamlanacak, kesit kayıpları doldurulacak, ahşap hatıllar yenilenecek, strüktürel çatlaklar kimyasal bağlayıcı takviyeli harçla enjeksiyon yapılarak sağlamlaştırılacaktır. |
