# YOZGAT BAŞÇAVUŞ HAMAMI MEVCUT MALZEMELERİNİN MİKRO YAPISAL ANALİZİ VE SEM BULGULARI

**Yazarlar:** DOÇ. DR. REYHAN AKAT & YÜK.MİMAR SİNEM TÜRKEKUL

Bu kitap, Yozgat Bozok Üniversitesi Lisansüstü Eğitim Enstitüsü'nde tamamlanan ve Mühendislik-Mimarlık Fakültesi, Mimarlık Bölümü – Restorasyon Anabilim Dalı bünyesinde hazırlanan Sinem Türkekul'un "Yozgat Başçavuş Hamamı Restorasyonunun Yapısal Sorunları, Malzeme Bilgisi ve Tipolojik Açıdan İncelenmesi" başlıklı yüksek lisans tezine dayanmaktadır.

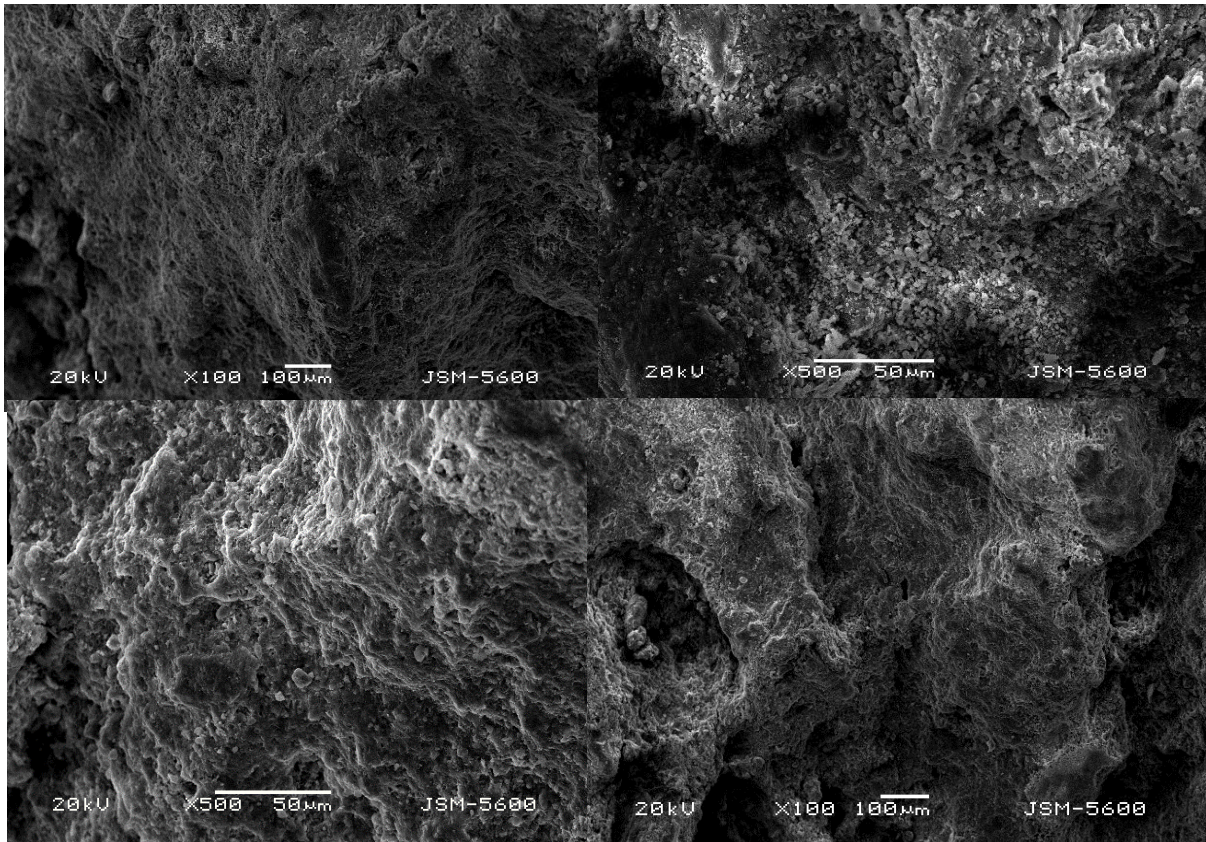
Şekil 18. Başçavuş Hamamı'ndan alınan 3 no'lu numuneye ait Pişmiş Tuğla SEM görüntüsünün mikroyapısal analizi

Şekil 18’de sunulan SEM görüntüsü, Başçavuş Hamamı’ndan alınan 3 no’lu numunenin mikroyapısal yapısını detaylı biçimde ortaya koymaktadır. Kırmızımsı renk tonlarıyla dikkat çeken bu numune, yüksek sıcaklıkta pişirilmiş ve eski dönemlere ait klasik tuğla örneklerinden biridir.

SEM analizlerinde, numunenin mikro yapısında belirgin sinterleşmiş kristal yapılar tespit edilmiştir. Bu kristaller, pişirme sürecinde kil minerallerinin yeniden kristalleşmesiyle oluşmuş olup, malzemenin mekanik dayanımını artıran önemli bir yapısal bileşen olarak işlev görmektedir. Ayrıca, tuğla matriksinde camsı fazlar görülmekte olup, bu fazlar yüksek ısı işlem sonrası oluşan eriyik dokulara işaret etmektedir. Bu camsı yapı, tuğlanın sıklığını ve su geçirmezliğini artırmakla birlikte, aynı zamanda kırılgenlik ve çatlak oluşumu riskini de beraberinde getirebilir.

Mikroyapının yoğun ve lifsiz yapısı, tuğlanın homojen ve sıkı bir dokuya sahip olduğunu göstermektedir. Ancak, SEM görüntülerinde tespit edilen çatlak başlangıçları, zamanla çevresel etkilere bağlı olarak gelişebilecek hasarların ilk göstergeleri olarak değerlendirilmektedir. Bu çatlaklar, özellikle donma-çözölme döngüleri ve mekanik yüklere karşı malzemenin zayıf noktalarını oluşturmaktadır.

Isıl işlem sonucu oluşan eriyik dokular, tuğlanın yüksek sıcaklıklarda pişirildiğinin ve bu sayede yüksek mekanik dayanıklılık kazanmasının mikroyapısal kanıtlarıdır. Bu yapılar, malzemenin mikroskobik ölçekte dayanıklılığını artırsa da, zaman içinde oluşan termal gerilmeler ve çevresel faktörler çatlak gelişimini tetikleyebilmektedir.

Sonuç olarak, Şekil 18’deki SEM görüntüsü, Başçavuş Hamamı’ndan alınan 3 no’lu pişmiş tuğla numunesinin mikroyapısal olarak yoğun, sinterleşmiş kristal yapılar ve camsı fazlar içeren sağlam bir dokuya sahip olduğunu göstermektedir. Bununla birlikte, erken dönem çatlak oluşumlarının varlığı, tuğlanın uzun vadeli dayanıklılığını etkileyebilecek potansiyel riskler olduğuna işaret etmektedir. Bu mikroyapısal bilgiler, tuğlanın restorasyonunda uygun müdahale ve malzeme seçimi için önemli referanslar sunmaktadır.
