# DEPREM VE GEOTEKNİK MÜHENDİSLİĞİNDE YENİ YAKLAŞIMLAR

Editör  
**ATILA KUMBASAROĞLU**

**BİDGE Yayınları**

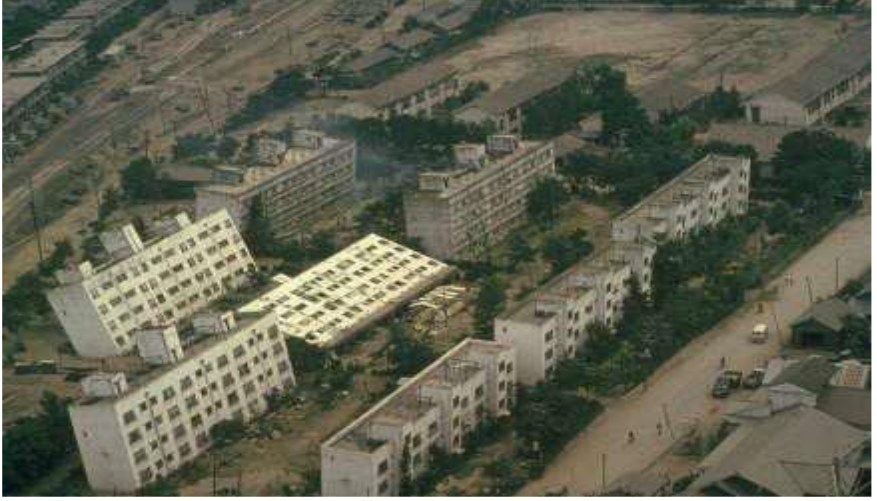
*Şekil 2 1964 Niigata depreminde sıvılaşma kaynaklı yapı devrilmeleri*

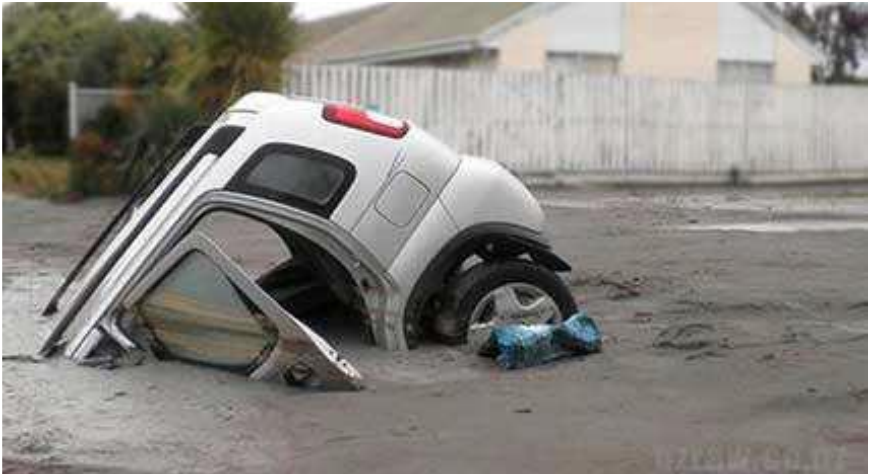
*Şekil 3 Sıvılaşma mekanizmasının yüzeyde yarattığı sonuçlar*

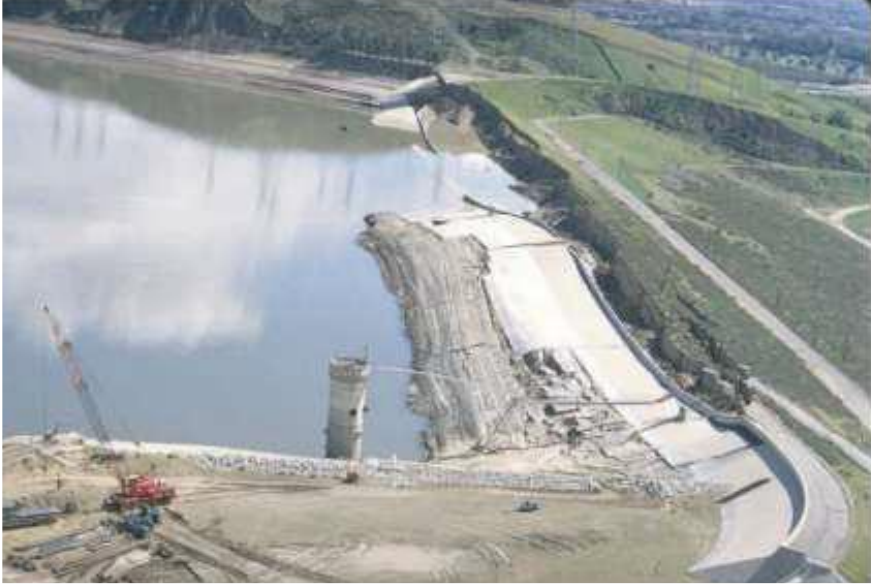
*Şekil 9 1971 San Fernando depreminde Lower San Fernando barajında oluşan akma sıvılaşması*

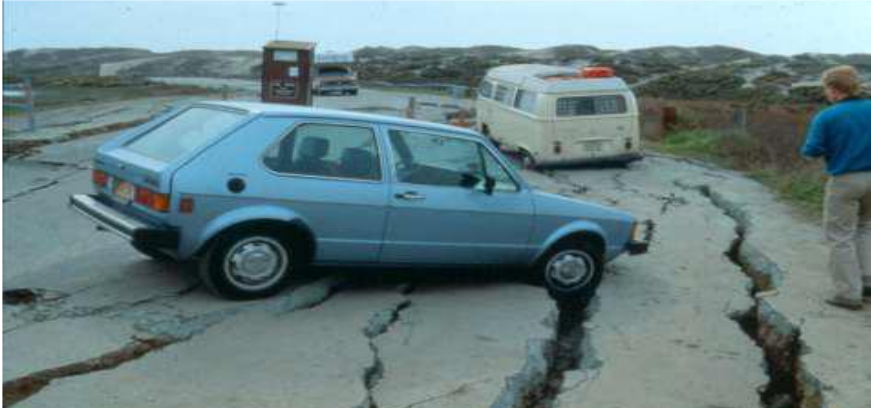
*Şekil 10 Loma Prieta depreminde devlet parkı yakınında oluşan yanal yayılmalar sonucu oluşan deformasyonlar*

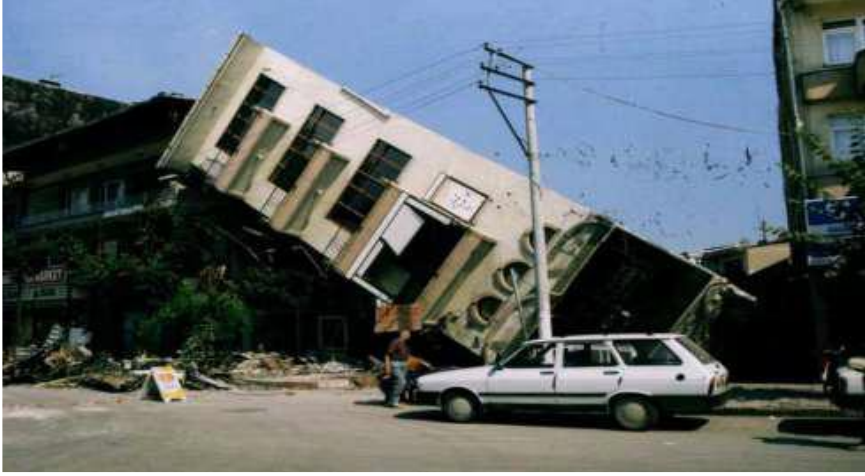
*Şekil 13 1999 Adapazarı depreminde sıvılaşma sonucu binanın devrilmesi*

Bu tür hasarlara örnek olarak, 1999 Marmara Depremi sırasında Adapazarı'nda meydana gelen olayda, sıvılaşma nedeniyle taşıma gücünü kaybeden zemin üzerinde yer alan bir yapının tamamen devrilmesi gösterilebilir. Söz konusu olay, Şekil 13'te yer alan saha görüntüsünde açıkça gözlemlenmektedir. Bu örnek, sıvılaşmanın yapılar üzerindeki doğrudan ve yıkıcı etkilerine dair önemli bir saha verisi niteliğindedir.

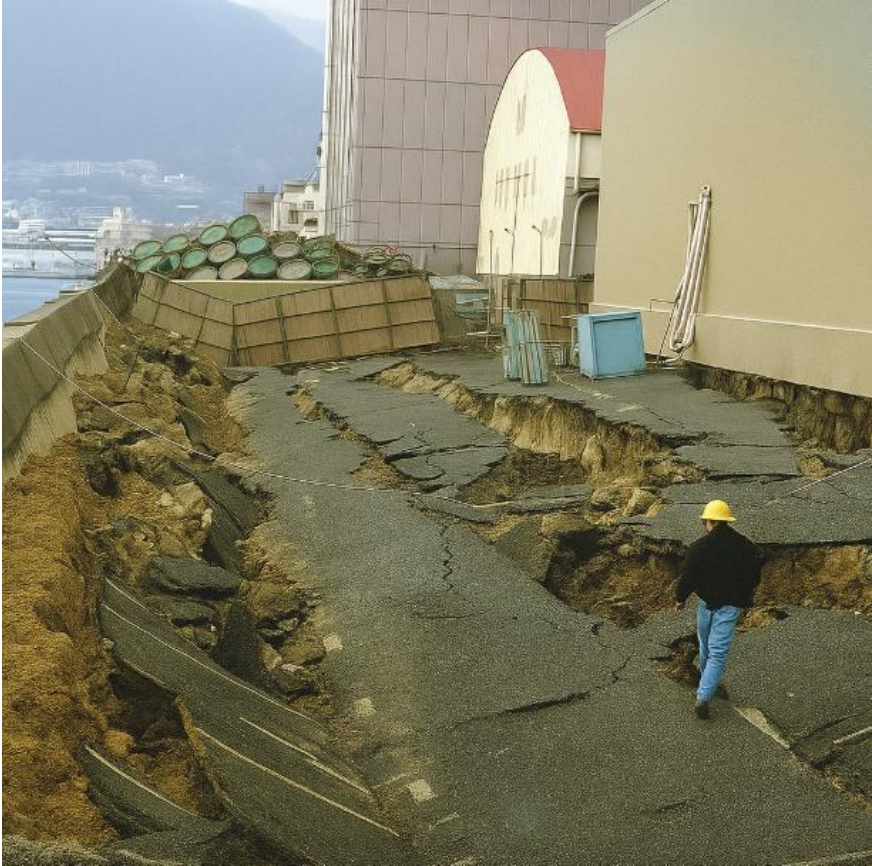
*Şekil 14 1995 Kobe depreminde sıvılaşma nedeniyle istinat yapısının göçmesi*

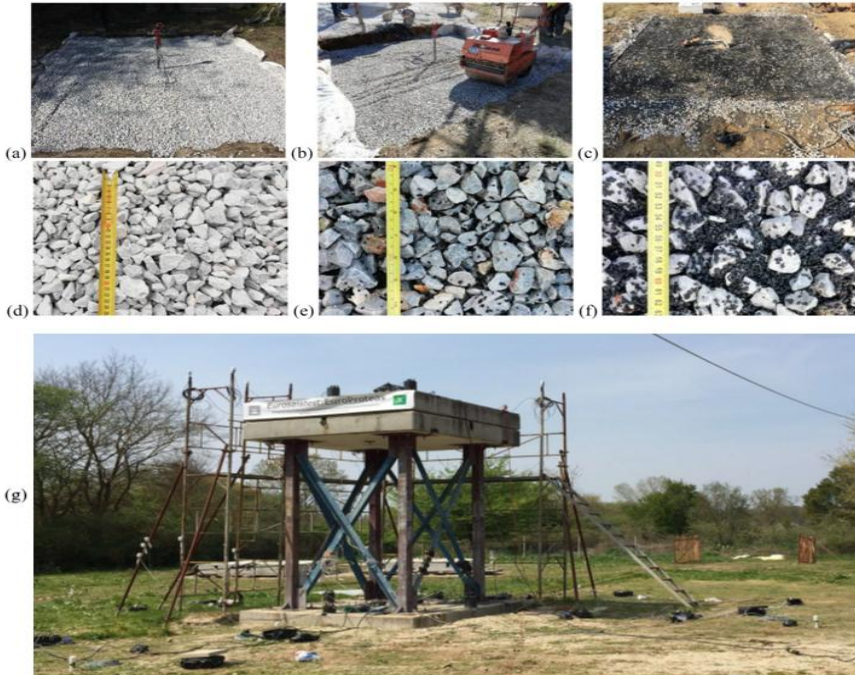
*Şekil 15 Zemin çukuru ve dolgu içerikleri a) GRM100/0, b) GRM90/10, c) GRM70/30, d) GRM100/0, e) GRM90/10, f) GRM70/30, g) deney düzeneği genel görünüşü*

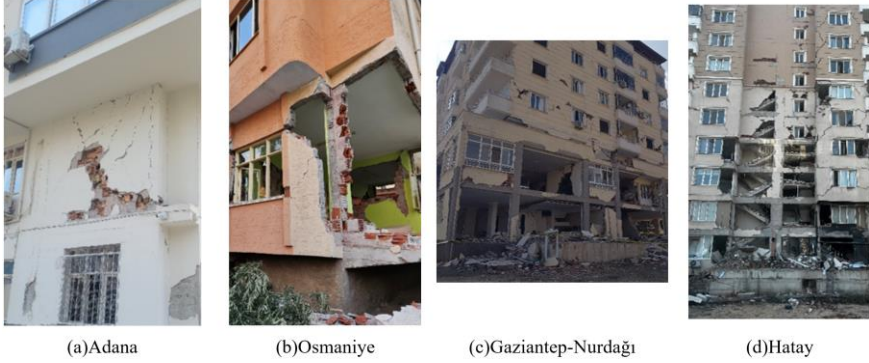
*Fig. 12 Observations of infill wall damages*

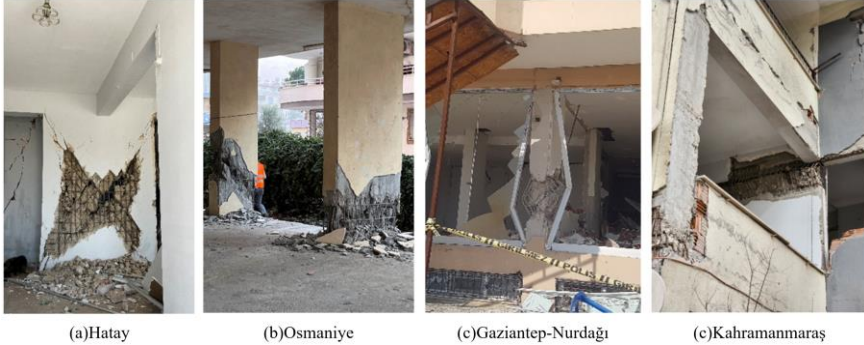
*Fig. 14 Columns and shear walls damages*

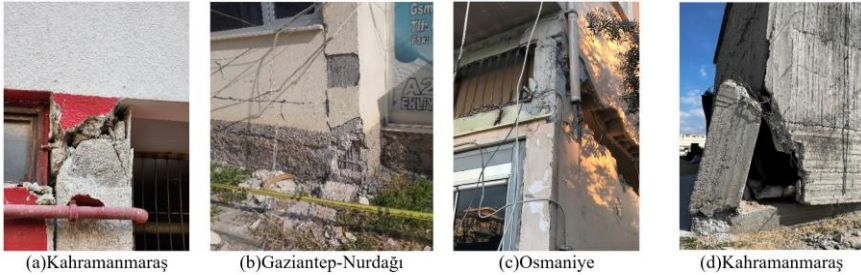
*Fig. 17 Short column damages*

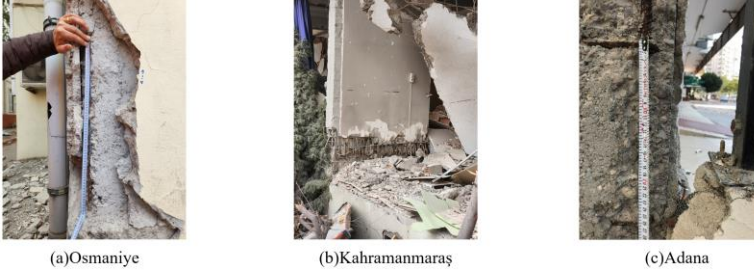
*Fig. 21 Inadequate stirrup spacing*

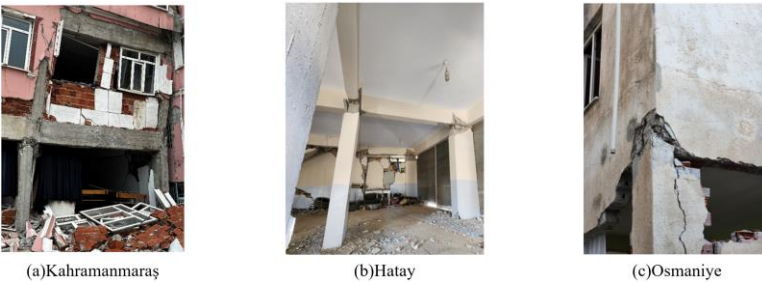
*Fig. 22 Column-beam joint damages*

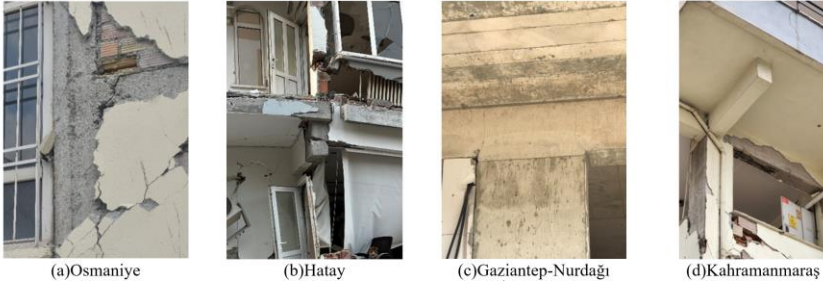
*Fig. 23 Beam damages*

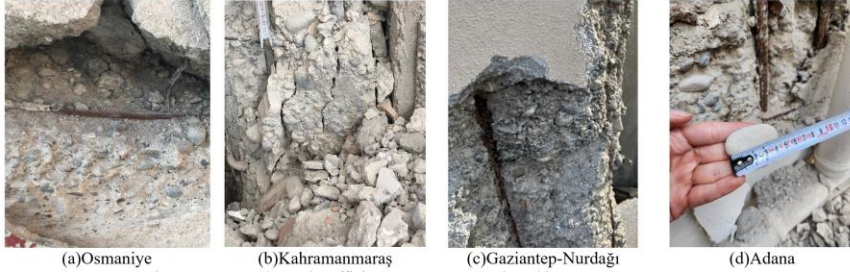
*Fig. 24 Damage due to insufficient concrete strength and improper aggregate usage*

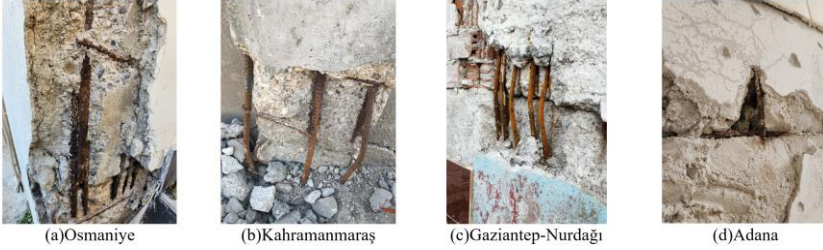
The most important element required for RC to exhibit a composite structure behavior is to ensure full adherence between concrete and reinforcement. In this case, there will be a constant force transfer between the concrete and the reinforcement, working together. The corrosion is frequently seen in coastal cities, on building exteriors and basements, or in the reinforcement of RC elements where salty sea sand is used. corrosion was generally found in the reinforcement of the load-bearing elements in the basement and on the exterior. Especially in the Adana-Çukurova region, corrosion has been frequently encountered due to the high groundwater level and humidity level of the air in the region. The corroded reinforcements reached a brittleness that could be crumbled by hand, their diameters decreased, and they lost ductile behavior property. Additionally, the stirrups that lost their function during the earthquake opened/ruptured and caused buckling in the longitudinal reinforcement of the columns (Figure 25). The investigations reveal that the thickness of the cover should be evaluated by taking into account the environmental conditions in the region of the building. In addition, the importance of drainage and bundling processes was also revealed in this earthquake.

*Fig. 25 Corrosion damages*

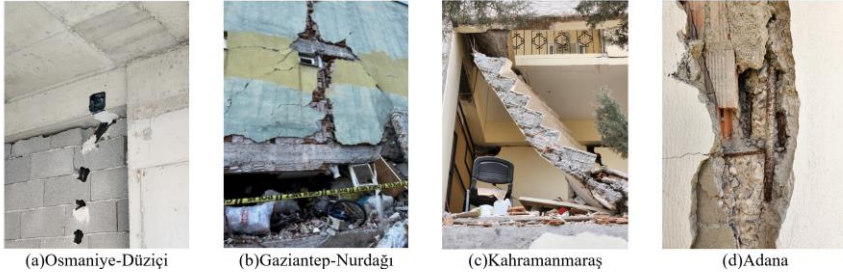
RC structures are generally damaged due to materials, workmanship, soil type, incorrect design, lack of inspection, and lack of necessary maintenance and repair. For this reason, the structures must be flawlessly designed, constructed, and implemented. When the structures that were damaged and collapsed during the earthquakes were examined, workmanship mistakes were found at all stages, especially in concrete and reinforcement workmanships. In Figure 26a and b, it is observed that the installation pipes were passed through the beam, causing severe damage to the beam. Figure 26c shows the cold joints and corroded reinforcements that occurred because of careless stair landing and stair arm connection observed in Kahramanmaraş province. In addition, damage due to the lack of reinforcement in the lower areas of the stairs where connected to the landing is frequently observed. The placement of longitudinal reinforcements, their quantities, and surrounding them with stirrups are crucial. Figure 26d shows the damage caused by longitudinal reinforcement that is not surrounded by stirrups due to workmanship mistakes. Due to the use of stirrups with insufficient spacing, incorrect hook angle and length, non-ductile behavior, and shear fractures occur in the carrier system elements. Figure 27 shows damage caused by incorrect hook angle and excessive stirrup spacing.

*Fig. 26 Workmanship mistakes*

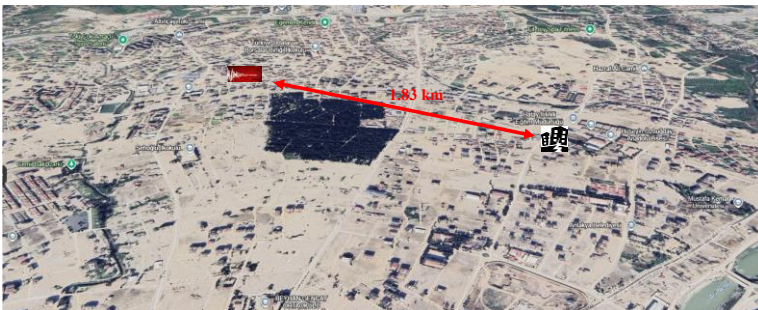
*Figure 32 The Distance Between the Structure and the Accelerograph Station*
