# YOZGAT BAŞÇAVUŞ HAMAMI RESTORASYONUNUN YAPISAL SORUNLARI MALZEME VE TİPOLOJİK AÇIDAN İNCELENMESİ: İÇ MEKÂN ÖLÇEĞİNDE

Yazarlar  
REYHAN AKAT  
SİNEM TÜRKEKUL

Bu kitap, Yozgat Bozok Üniversitesi Lisansüstü Eğitim Enstitüsü'nde tamamlanan ve Mühendislik-Mimarlık Fakültesi, Mimarlık Bölümü – Restorasyon Anabilim Dalı bünyesinde hazırlanan Sinem Türkekul'un "Yozgat Başçavuş Hamamı Restorasyonunun Yapısal Sorunları, Malzeme Bilgisi ve Tipolojik Açıdan İncelenmesi" başlıklı yüksek lisans tezine dayanmaktadır.

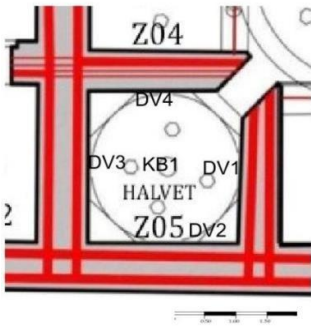
Halvet mekânı duvarların çoğunluğunu tahrip olmuş, oldukça bakımsız, kullanılmayacak durumdadır. Giriş kemerinde çatlaklıklar ve malzeme dökölmeleri, derz açıklıkları mevcuttur. Zemin toprakla doludur. Duvarlardaki seramik kaplama sonradan eklenmiş, özgün değildir. Malzeme kayıpları ve deformasyonlar vardır. Ahşap hatıllar çürümüştür. Üst örtüden sızan yağmur ve kar suları, mevsimsel donma ve çözölmeler tuğlaların erimesine ve tuzlanmaya sebep olmuştur. Duvar diplerinde rutubet ve taş çürömleri mevcuttur. Tuğla kubbede bulunan tuğlalar, atmosferik koşullara bağılı olarak ileri derecede kesit kaybına uğramıştır.

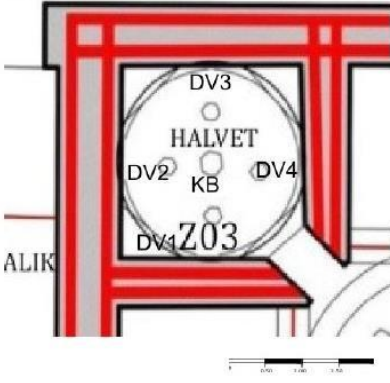
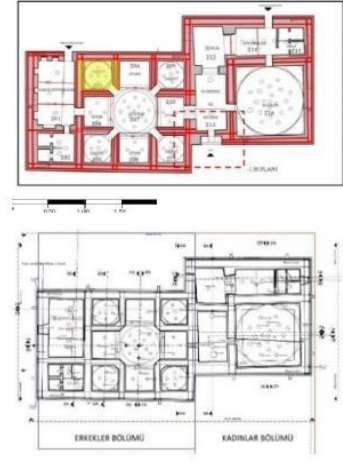
| Erkekler Bölümü | |
|---|---|
| Halvet - Rölöve | Anahtar Plan (-1.50 ve +0.50 Kotu-Rölöve) |

| Yapı Ögesi Kodu | Sorun Ve Sebebi | Sorun Türü | Restorasyon Tekniği | Müdahale Biçimi |
|---|---|---|---|---|
| DV1 | Moloz taş malzemede kırılma, dökülme, çürüme yüzey kaybı, harç ve derzlerde erime, dökülme, kesit kaybı, toprak birikmesi | Malzeme bozulması ve kaybı, niteliksiz müdahale | Temizleme, sağlamlaştırma, bütünleme | Strüktürel çatlaklar kimyasal bağlayıcı harçla enjeksiyon yapılarak sağlamlaştırılacak, malzeme kaybı özgün malzemeye tamamlanacak, demir gergi temizlenecektir. |

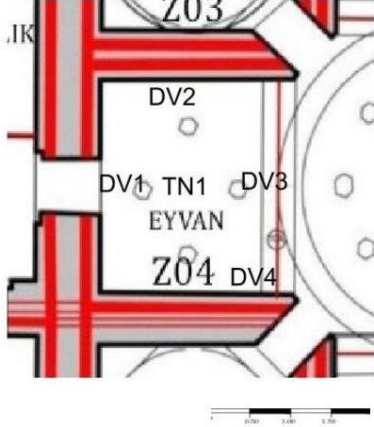
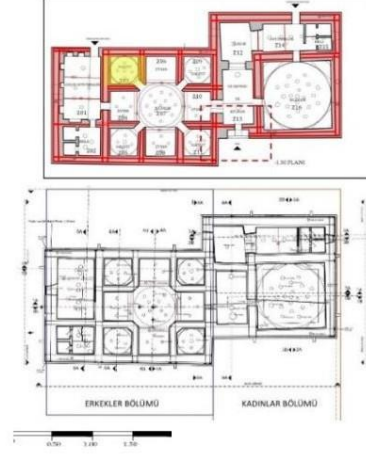
| Erkekler Bölümü | |
|---|---|
| Eyvan - Rölöve | Anahtar Plan (-1.50 ve +0.50 kotu-Rölöve) |

| Yapı Ögesi Kodu | Sorun Ve Sebebi | Sorun Türü | Restorasyon Tekniği | Müdahale Biçimi |
|---|---|---|---|---|
| DV1 | Moloz taş malzemede kırılma, dökülme, çürüme yüzey kaybı, harç ve derzlerde erime, dökülme, kesit kaybı, toprak birikmesi | Malzeme bozulması ve kaybı, niteliksiz müdahale | Temizleme, sağlamlaştırma, bütünlendirme | Strüktürel çatlaklar kimyasal bağlayıcı harçla enjeksiyon yapılarak sağlamlaştırılacak, malzeme kaybı özgün malzemeye tamamlanacak, demir gergi temizlenecektir. |

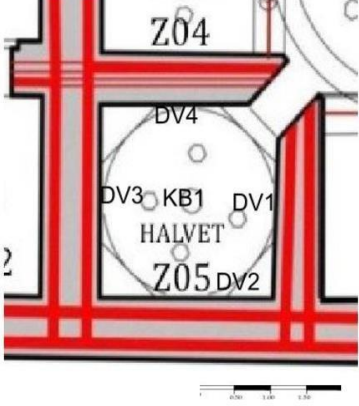
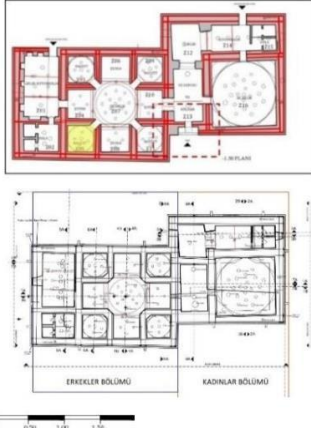
| Erkekler Bölümü | |
|---|---|
| Halvet - Rölöve | Anahtar Plan (-1.50 ve +0.50 kotu-Rölöve) |

| Yapı Ögesi Kodu | Sorun Ve Sebebi | Sorun Türü | Restorasyon Tekniği | Müdahale Biçimi |
|---|---|---|---|---|
| DV1 | Moloz taş malzemede kırılma, dökülme, çürüme yüzey kaybı, harç ve derzlerde erime, dökülme, kesit kaybı, toprak birikmesi | Malzeme bozulması ve kaybı, niteliksiz müdahale | Temizleme, sağlamlaştırma, bütünleme | Strüktürel çatlaklar kimyasal bağlayıcı harçla enjeksiyon yapılarak sağlamlaştırılacak, malzeme kaybı özgün malzemeye tamamlanacak, demir gergi temizlenecektir. |

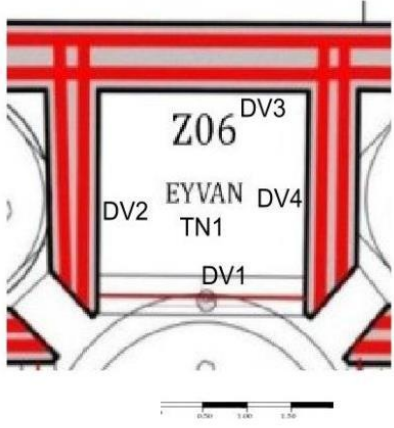
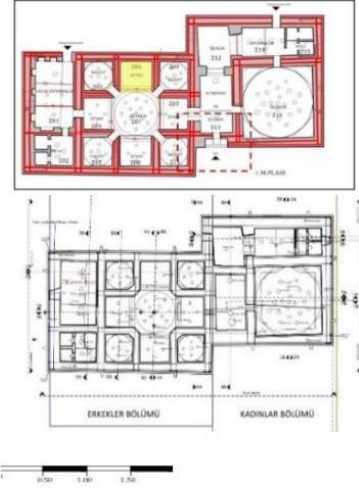
| Erkekler Bölümü | |
|---|---|
| Eyvan - Rölöve | Anahtar Plan (-1.50 ve +0.50 kotu-Rölöve) |

| Yapı Ögesi Kodu | Sorun Ve Sebebi | Sorun Türü | Restorasyon Tekniği | Müdahale Biçimi |
|---|---|---|---|---|
| DV1 | Moloz taş malzemede kırılma, dökülme, çürüme yüzey kaybı, harç ve derzlerde erime, dökülme, kesit kaybı, toprak birikmesi, muhdes ekler | Malzeme bozulması ve kaybı, muhdes ek | Temizleme, sağlamlaştırma, bütünleme | Strüktürel çatlaklar kimyasal bağlayıcı harçla enjeksiyon yapılarak sağlamlaştırılacak, malzeme kaybı özgün malzemeye tamamlanacak, demir gergi temizlenecektir. |
| DV2 | Moloz taş malzemede kırılma, dökülme, çürüme yüzey kaybı, harç ve derzlerde erime, dökülme, kesit kaybı, toprak birikmesi, muhdes ekler | Malzeme bozulması ve kaybı, niteliksiz müdahale | Temizleme, sağlamlaştırma, bütünleme | Strüktürel çatlaklar kimyasal bağlayıcı harçla enjeksiyon yapılarak sağlamlaştırılacak, malzeme kaybı özgün malzemeye tamamlanacak, demir gergi temizlenecektir. |
| DV3 | Moloz taş malzemede kırılma, dökülme, çürüme yüzey kaybı, harç ve derzlerde erime, dökülme, kesit kaybı, toprak birikmesi, muhdes ekler | Malzeme bozulması ve kaybı, niteliksiz müdahale | Temizleme, sağlamlaştırma, bütünleme | Strüktürel çatlaklar kimyasal bağlayıcı harçla enjeksiyon yapılarak sağlamlaştırılacak, malzeme kaybı özgün malzemeye tamamlanacak, demir gergi temizlenecektir. |
| DV4 | Moloz taş malzemede kırılma, dökülme, çürüme yüzey kaybı, harç ve derzlerde erime, dökülme, kesit kaybı, toprak birikmesi, muhdes ekler | Malzeme bozulması ve kaybı, niteliksiz müdahale | Temizleme, sağlamlaştırma, bütünleme | Strüktürel çatlaklar kimyasal bağlayıcı harçla enjeksiyon yapılarak sağlamlaştırılacak, malzeme kaybı özgün malzemeye tamamlanacak, demir gergi temizlenecektir. |

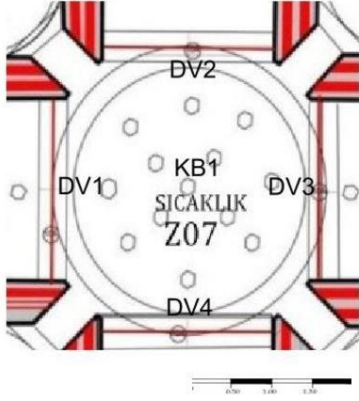
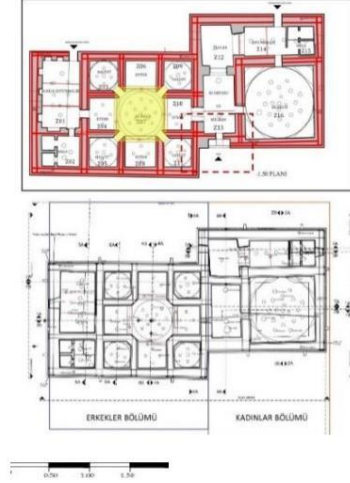
| Erkekler Bölümü | |
|---|---|
| Sıcaklık - Rölöve | Anahtar Plan (-1.50 ve +0.50 kotu-Rölöve) |

| Yapı Ögesi Kodu | Sorun Ve Sebebi | Sorun Türü | Restorasyon Tekniği | Müdahale Biçimi |
|---|---|---|---|---|
| DV1 | Moloz taş malzemede kırılma, dökülme, çürüme yüzey kaybı, harç ve derzlerde erime, dökülme, kesit kaybı, toprak birikmesi | Malzeme bozulması ve kaybı, niteliksiz müdahale | Temizleme, sağlamlaştırma, bütünleme | Strüktürel çatlaklar kimyasal bağlayıcı harçla enjeksiyon yapılarak sağlamlaştırılacak, malzeme kaybı özgün malzemeye tamamlanacak, demir gergi temizlenecektir. |
| DV2 | Moloz taş malzemede kırılma, dökülme, çürüme yüzey kaybı, harç ve derzlerde erime, dökülme, kesit kaybı, toprak birikmesi | Malzeme bozulması ve kaybı, niteliksiz müdahale | Temizleme, sağlamlaştırma, bütünleme | Strüktürel çatlaklar kimyasal bağlayıcı harçla enjeksiyon yapılarak sağlamlaştırılacak, malzeme kaybı özgün malzemeye tamamlanacak, demir gergi temizlenecektir. |
| DV3 | Moloz taş malzemede kırılma, dökülme, çürüme yüzey kaybı, harç ve derzlerde erime, dökülme, kesit kaybı, toprak birikmesi | Malzeme bozulması ve kaybı, niteliksiz müdahale | Temizleme, sağlamlaştırma, bütünleme | Strüktürel çatlaklar kimyasal bağlayıcı harçla enjeksiyon yapılarak sağlamlaştırılacak, malzeme kaybı özgün malzemeye tamamlanacak, demir gergi temizlenecektir. |
| DV4 | Moloz taş malzemede kırılma, dökülme, çürüme yüzey kaybı, harç ve derzlerde erime, dökülme, kesit kaybı, toprak birikmesi | Malzeme bozulması ve kaybı, niteliksiz müdahale | Temizleme, sağlamlaştırma, bütünleme | Strüktürel çatlaklar kimyasal bağlayıcı harçla enjeksiyon yapılarak sağlamlaştırılacak, malzeme kaybı özgün malzemeye tamamlanacak, demir gergi temizlenecektir. |

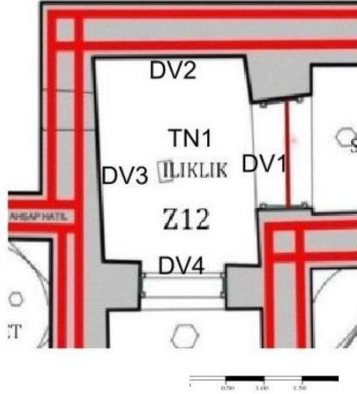
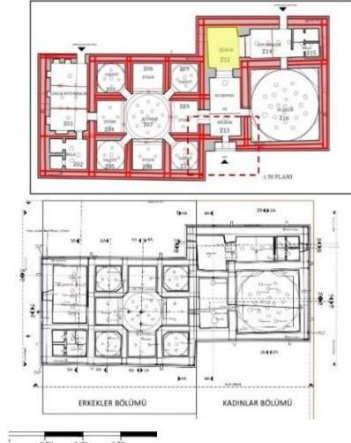
| Kadınlar Bölümü | |
|---|---|
| Ilıklık - Rölöve | Anahtar Plan (-1.50 ve +0.50 kotu-Rölöve) |

| Yapı Ögesi Kodu | Sorun Ve Sebebi | Sorun Türü | Restorasyon Tekniği | Müdahale Biçimi |
|---|---|---|---|---|
| DV1 | Moloz taş malzemede kırılma, dökülme, çürüme yüzey kaybı, harç ve derzlerde erime, dökülme, kesit kaybı, toprak birikmesi | Malzeme bozulması ve kaybı, niteliksiz müdahale | Temizleme, sağlamlaştırma, bütünleme | Strüktürel çatlaklar kimyasal bağlayıcı harçla enjeksiyon yapılarak sağlamlaştırılacak, malzeme kaybı özgün malzemeye tamamlanacak, demir gergi temizlenecektir. |
| DV2 | Moloz taş malzemede kırılma, dökülme, çürüme yüzey kaybı, harç ve derzlerde erime, dökülme, kesit kaybı, toprak birikmesi | Malzeme bozulması ve kaybı, niteliksiz müdahale | Temizleme, sağlamlaştırma, bütünleme | Strüktürel çatlaklar kimyasal bağlayıcı harçla enjeksiyon yapılarak sağlamlaştırılacak, malzeme kaybı özgün malzemeye tamamlanacak, demir gergi temizlenecektir. |
| DV3 | Moloz taş malzemede kırılma, dökülme, çürüme yüzey kaybı, harç ve derzlerde erime, dökülme, kesit kaybı, toprak birikmesi | Malzeme bozulması ve kaybı, niteliksiz müdahale | Temizleme, sağlamlaştırma, bütünleme | Strüktürel çatlaklar kimyasal bağlayıcı harçla enjeksiyon yapılarak sağlamlaştırılacak, malzeme kaybı özgün malzemeye tamamlanacak, demir gergi temizlenecektir. |

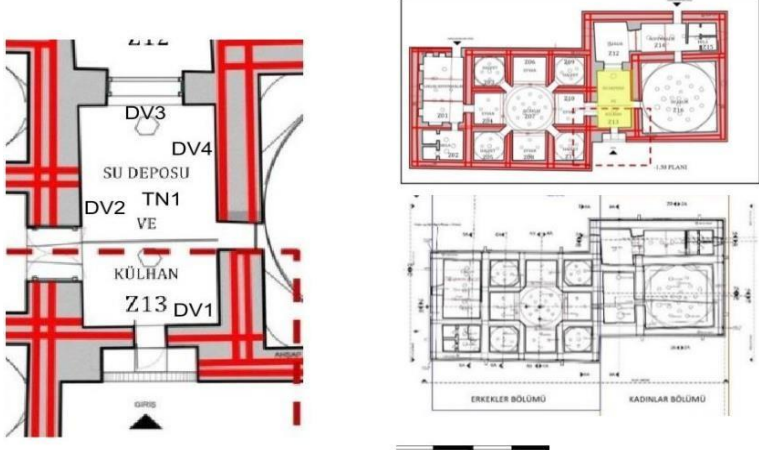
| Kadınlar Bölümü | |
|---|---|
| Su Deposu ve Külhan - Rölöve | Anahtar Plan (-1.50 ve +0.50 kotu-Rölöve) |

| Yapı Ögesi Kodu | Sorun Ve Sebebi | Sorun Türü | Restorasyon Tekniği | Müdahale Biçimi |
|---|---|---|---|---|
| DV1 | Moloz taş malzemede kırılma, dökülme, çürüme yüzey kaybı, harç ve derzlerde erime, dökülme, kesit kaybı, toprak birikmesi | Malzeme bozulması ve kaybı | Temizleme, sağlamlaştırma, bütünleme | Strüktürel çatlaklar kimyasal bağlayıcı harçla enjeksiyon yapılarak sağlamlaştırılacak, malzeme kaybı özgün malzemeye tamamlanacak, demir gergi temizlenecektir. |
