# YOZGAT BAŞÇAVUŞ HAMAMI'NDA RESTORASYON SORUNLARI

CEPHE VE ÜST ÖRTÜ İNCELEMESİ

**Yazarlar:** DOÇ. DR. REYHAN AKAT & YÜK.MİMAR SİNEM TÜRKEKUL

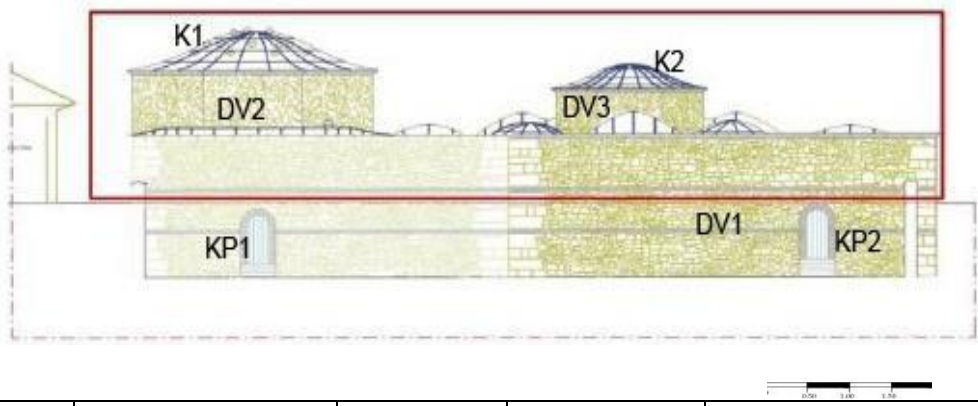
| Kuzey (Giriş) Cephesi- Rölöve | | | | |
|---|---|---|---|---|
| DV1 | Moloz taş ve tuğlada malzeme kaybı, sıva ve harçlarda dökülme, toprak birikmesi, bitkilenme | Malzeme bozulması ve kaybı | Temizleme, sağlamlaştırma, bütünleme | Bitkiler kimyasallarla temizlenecek, malzeme kaybı özgün malzemeyle tamamlanacak, kesit kayıpları doldurulacak, ahşap hatıllar güçlendirilecektir. |

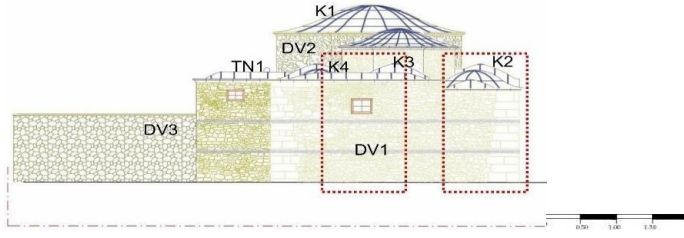
| Batı Cephe- Rölöve | | | | |
|---|---|---|---|---|
| DV1 | Malzeme bozulması ve kaybı, kesit kaybı, toprak birikmesi, bitkilenme, sıva ve harçlarda parçalanma, uygun olmayan müdahale | Malzeme bozulması ve kaybı, niteliksiz müdahale | Temizleme, sağlamlaştırma, bütünlendirme, yenileme | Bitkiler kimyasallarla temizlenecek, malzeme kaybı özgün malzemeyle tamamlanacak, kesit kayıpları doldurulacak, ahşap hatıllar yenilenecek, strüktürel çatlaklar kimyasal bağlayıcı takviyeli harçla enjeksiyon yapılarak sağlamlaştırılacaktır. |

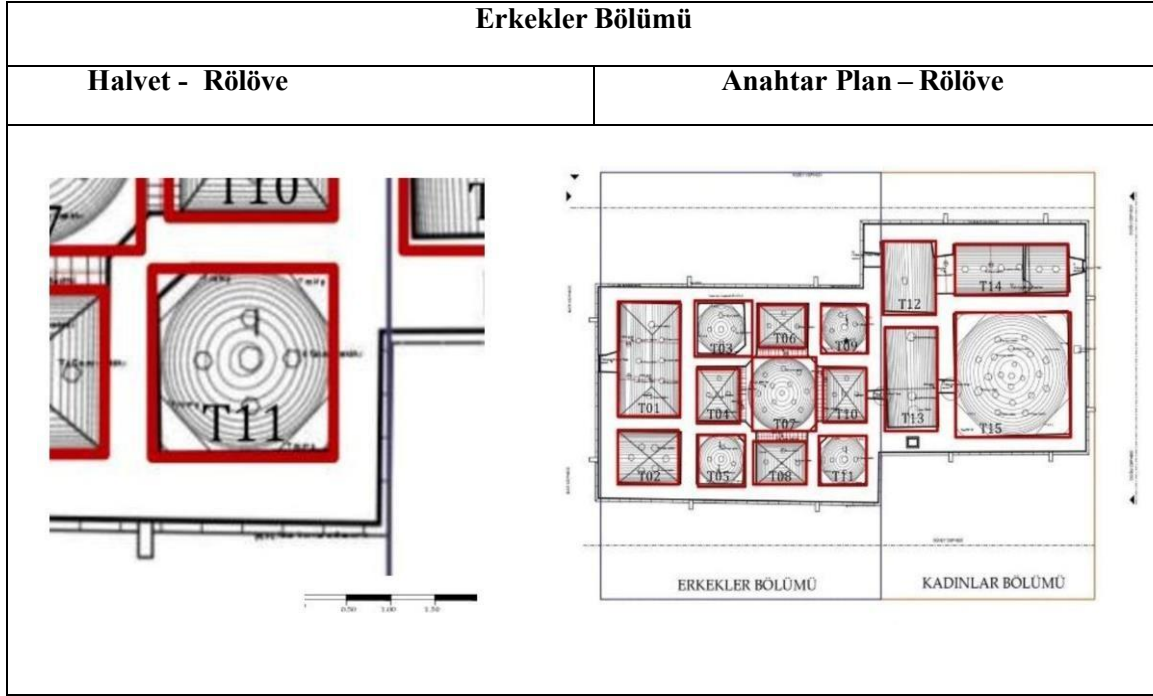
**Tablo 35. Başçavuş Hamamı Fiziksel Müdahale Önerileri-Üst Örtü T11 Mekanı**  
(Halvet)

| Yapı Ögesi Kodu | Sorun Ve Sebebi | Sorun Türü | Restorasyon Tekniği | Müdahale Biçimi |
|---|---|---|---|---|
| <b>K-T11<br/>Üst Örtü</b> | Malzemede bozulma, harç ve derzlerde çatlama, toprak birikmesi, ıdıklık üstü kapanması, Bitkilenme | Malzeme bozulması ve kaybı, niteliksiz müdahale | Temizleme, sağlamlaştırma, bütünleme | Malzeme kaybı özgün malzemeye tamamlanacak, bitkiler kimyasallarla temizlenecek, demir gergilerle kubbe güçlendirilecektir. |

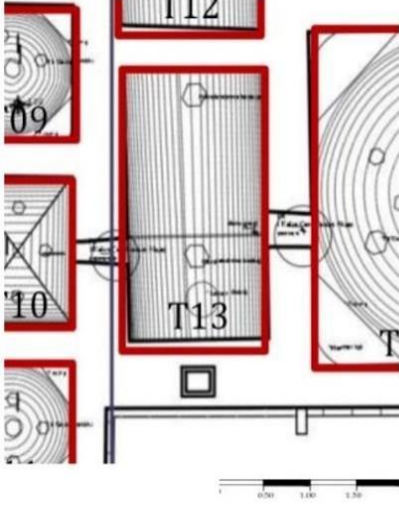
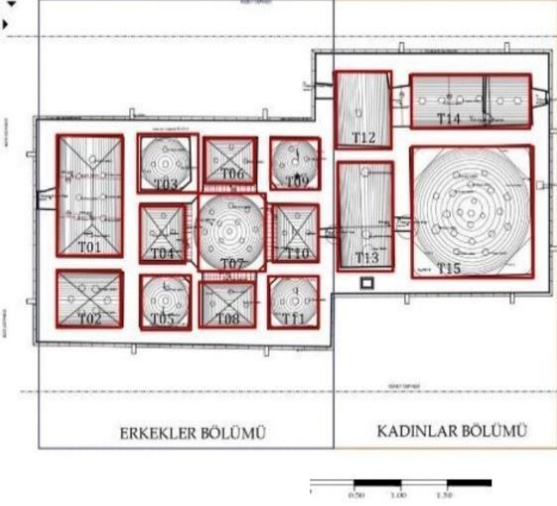
| Kadınlar Bölümü | |
|---|---|
| Su Deposu Ve Külhan - Rölöve | Anahtar Plan – Rölöve |

| Yapı Ögesi Kodu | Sorun ve Sebebi | Sorun Türü | Restorasyon Tekniği | Müdahale Biçimi |
|---|---|---|---|---|
| <b>TN-T13 Üst Örtü</b> | Malzemede bozulma, harç ve derzlerde çatlama, toprak birikmesi, ışıklık üstü kapanması, bitkilenme | Malzeme bozulması ve kaybı, niteliksiz müdahale | Temizleme, sağlamlaştırma, bütünleme, yenileme | Tüm bozulmuş sıva ve harçlardan tonoz temizlenecek, çatlaklar doldurulacak, özgün olmayan beton kaplama kaldırılacak, bitkiler kimyasallarla kurutulacak, ışıklıklar tamir edilecek, demir gergilerle tonoz güçlendirilecektir. |
| <b>TN-T13 İç Tavan</b> | Malzemede bozulma, harç ve derzlerde çatlama, demir gergide paslanma | Malzeme bozulması ve kaybı | Temizleme, sağlamlaştırma, yenileme | Strüktürel çatlaklar kimyasal bağlayıcı harçla enjeksiyon yapılarak sağlamlaştırılacak, malzeme kaybı özgün malzemeye tamamlanacak, demir gergilerle kubbe güçlendirilecektir. |

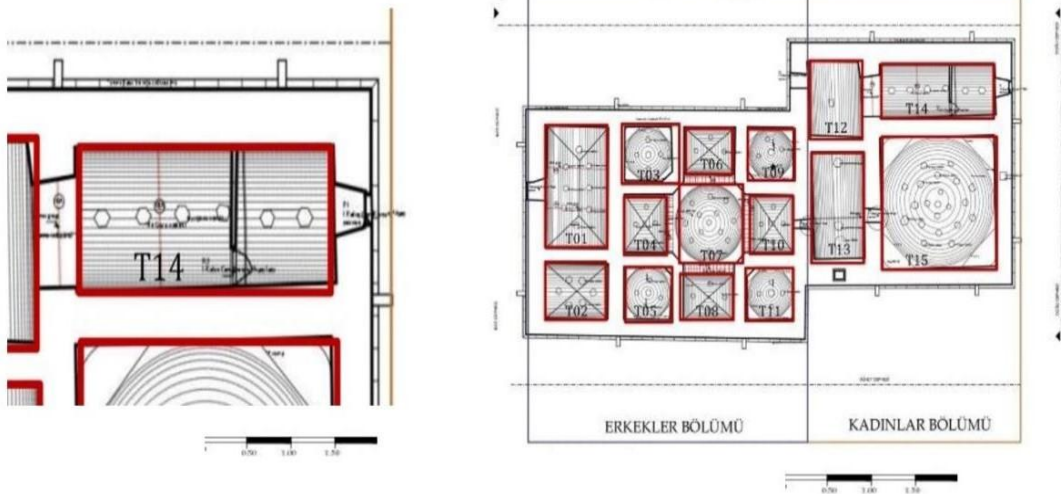
| Kadınlar Bölümü | |
|---|---|
| Soyunmalık ve Hela - Rölöve | Anahtar Plan – Rölöve |

| Yapı Ögesi Kodu | Sorun ve Sebebi | Sorun Türü | Restorasyon Tekniği | Müdahale Biçimi |
|---|---|---|---|---|
| <b>TN-T14<br/>Üst örtü</b> | Malzemede bozulma, harç ve derzlerde çatlama, toprak birikmesi, ıdııklık üstü kapanması, bitkilenme | Malzeme bozulması ve kaybı, niteliksiz müdahale | Temizleme, sağlamlaştırma, bütünleme, yenileme | Tonozun yıkılan kısımları özgün tamamlanıp güçlendirilecek, bozulan sıvalar temizlenecek, bitkiler kimyasallarla kurutulacak, özgün olmayan betonlar temizlenerek kubbe sağlamlaştırılacak, ıdııklıklar yenilenecektir. |
| <b>TN-T14<br/>İç tavan</b> | Malzemede bozulma, harç ve derzlerde çatlama, demir gergide paslanma | Malzeme bozulması | Temizleme, sağlamlaştırma, yenileme | Bozulan malzeme yenilenecek, dökülen malzeme tamamlanacak, demir gergiler temizlenecek, derzler doldurulacak, yenileme yapılacaktır. |
