# YOZGAT BAŞÇAVUŞ HAMAMI RESTORASYONUNUN YAPISAL SORUNLARI MALZEME VE TİPOLOJİK AÇIDAN İNCELENMESİ: İÇ MEKÂN ÖLÇEĞİNDE

Yazarlar  
REYHAN AKAT  
SİNEM TÜRKEKUL

Bu kitap, Yozgat Bozok Üniversitesi Lisansüstü Eğitim Enstitüsü'nde tamamlanan ve Mühendislik-Mimarlık Fakültesi, Mimarlık Bölümü – Restorasyon Anabilim Dalı bünyesinde hazırlanan Sinem Türkekul'un "Yozgat Başçavuş Hamamı Restorasyonunun Yapısal Sorunları, Malzeme Bilgisi ve Tipolojik Açıdan İncelenmesi" başlıklı yüksek lisans tezine dayanmaktadır.

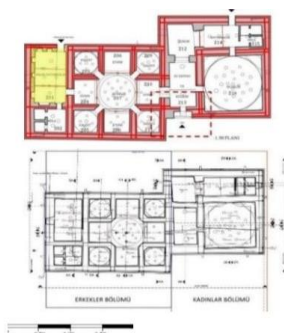
| Erkekler Bölümü | | | | | | | | | | | | |
|---|---|---|---|---|---|---|---|---|---|---|---|---|
| Bu mahal kubbeye örtülüdür. Duvar yüzeyinde bir adet pencere bulunmaktadır. Aydınlatma tonozdaki altıgen 10 adet filgözü ışıklıkla sağlanır. Yapı girişi ve eyvanla bağlantısı mevcuttur. Duvar malzemesi tuğla ve moloz taştır. Zemin malzemesi bulunmamakla beraber toprak zemin gözlenmiştir. | | | | | | | | | | | | |

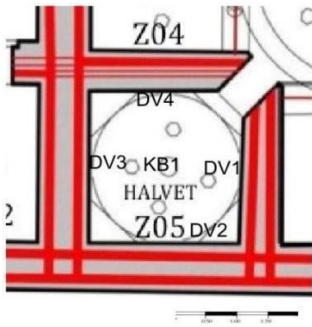
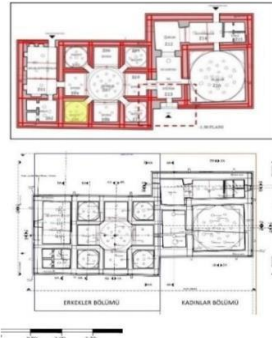
| Erkekler Bölümü | | | | | | | | | | | | |
|---|---|---|---|---|---|---|---|---|---|---|---|---|
| Erkekler bölümünün dört halvetinden biridir. Bu mahalde yıkanmak için kurnalar vardır. Üstü kubbeyle örtülüdür. Tromplar sayesinde kare kısımdan kubbe örtüsüne geçiş sağlanır. Duvar malzemesi moloz taştır. Toprak zemin gözlenmiştir. Aydınlatma kubbedeki altıgen fil gözü ışıklıkla sağlanır. Taşıyıcı yığma sistemle yapılmıştır. Duvarları sağlamlaştırmada ahşap hatıl, kubbeyi sağlamlaştırmada ise demir gergiler kullanılmıştır. Erkekler bölümüne ait sıcaklıkla bağlantısı vardır. | | | | | | | | | | | | |

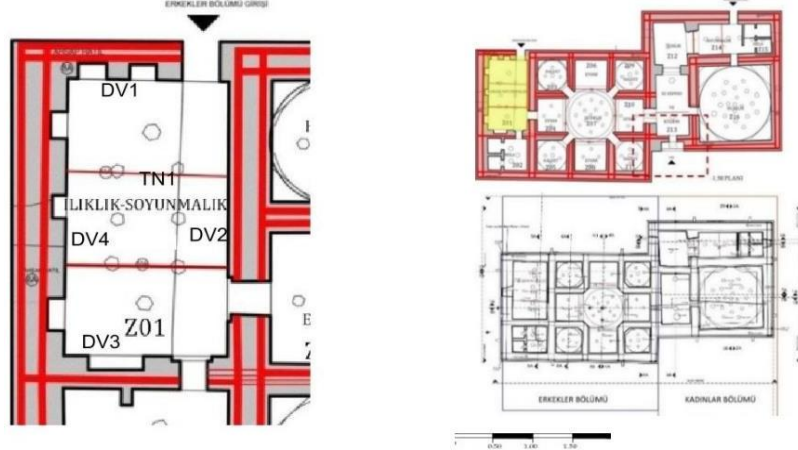
| Erkekler Bölümü | | | | |
|---|---|---|---|---|
| DV1 | Moloz taş malzemede kırılma, dökülme, çürüme yüzey kaybı, harç ve derzlerde erime, dökülme, kesit kaybı, toprak birikmesi | Malzeme bozulması ve kaybı, nitelsiz müdahale | Temizleme, sağlamlaştırma, bütünleme | Malzeme kaybı yenisiyle tamamlanacak, boşalan derzler doldurulacak, yapısal çatlaklar kimyasal bağlayıcı harçla enjeksiyon yapılarak sağlamlaştırılacaktır. Çürüyen ahşap hatılların yerine yenisi koyulacaktır. |

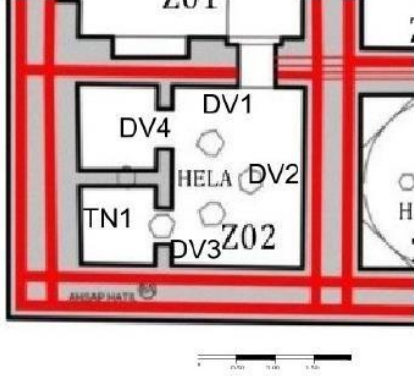
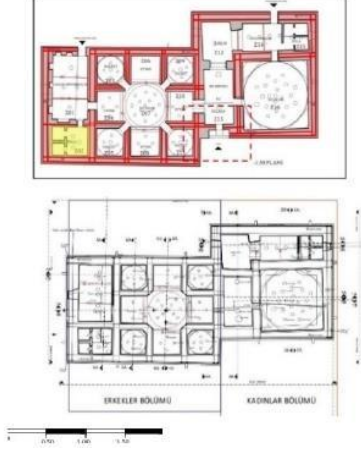
| Erkekler Bölümü | |
|---|---|
| Hela - Rölöve | Anahtar Plan (-1.50 ve +0.50 kotu-Rölöve) |

| Yapı Ögesi Kodu | Sorun ve Sebebi | Sorun Türü | Restorasyon Tekniği | Müdahale Biçimi |
|---|---|---|---|---|
| DV1 | Moloz taş malzemede kırılma, dökülme, çürüme yüzey kaybı, harç ve derzlerde erime, dökülme, kesit kaybı, toprak birikmesi | Malzeme bozulması ve kaybı, niteliksiz müdahale | Temizleme, sağlamlaştırma, yenileme | Malzeme kaybı yenisiyle tamamlanacak, boşalan derzler doldurulacak, yapısal çatlaklar kimyasal bağlayıcı harçla enjeksiyon yapılarak sağlamlaştırılacaktır. Çürüyen ahşap hatılların yerine yenisi koyulacaktır. |

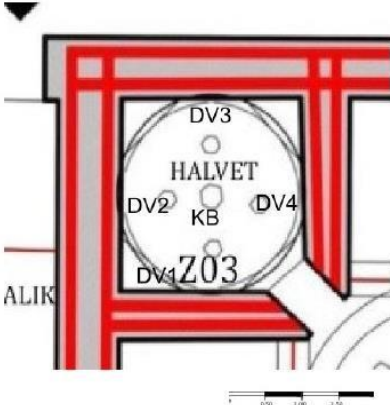
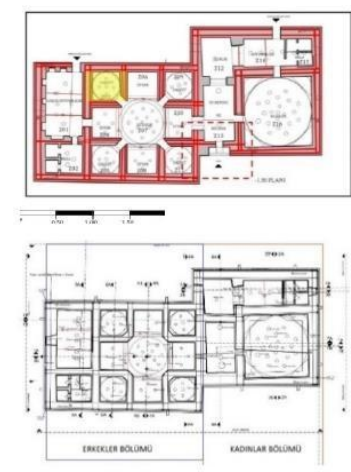
| Erkekler Bölümü | |
|---|---|
| Halvet - Rölöve | Anahtar Plan (-1.50 ve +0.50 Kotu-Rölöve) |

| Yapı Ögesi Kodu | Sorun Ve Sebebi | Sorun Türü | Restorasyon Tekniği | Müdahale Biçimi |
|---|---|---|---|---|
| DV1 | Moloz taş malzemede kırılma, dökülme, çürüme yüzey kaybı, harç ve derzlerde erime, dökülme, kesit kaybı, toprak birikmesi | Malzeme bozulması ve kaybı, niteliksiz müdahale | Temizleme, sağlamlaştırma, bütünleme | Strüktürel çatlaklar kimyasal bağlayıcı harçla enjeksiyon yapılarak sağlamlaştırılacak, malzeme kaybı özgün malzemeye tamamlanacak, demir gergi temizlenecektir. |

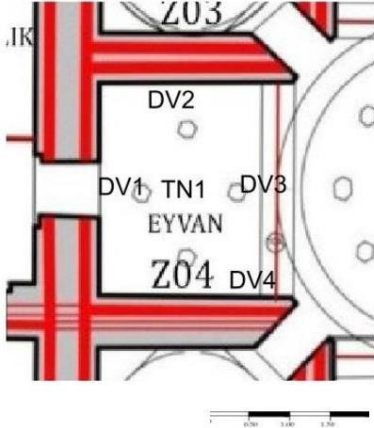
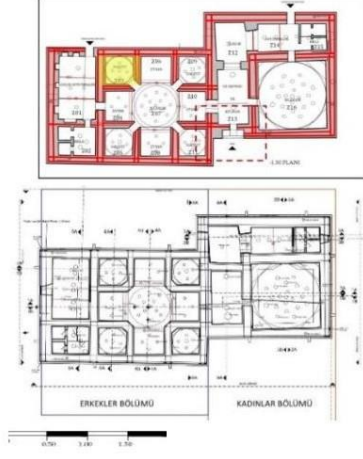
| Erkekler Bölümü | |
|---|---|
| Eyvan - Rölöve | Anahtar Plan (-1.50 ve +0.50 kotu-Rölöve) |

| Yapı Ögesi Kodu | Sorun Ve Sebebi | Sorun Türü | Restorasyon Tekniği | Müdahale Biçimi |
|---|---|---|---|---|
| DV1 | Moloz taş malzemede kırılma, dökülme, çürüme yüzey kaybı, harç ve derzlerde erime, dökülme, kesit kaybı, toprak birikmesi | Malzeme bozulması ve kaybı, niteliksiz müdahale | Temizleme, sağlamlaştırma, bütünlendirme | Strüktürel çatlaklar kimyasal bağlayıcı harçla enjeksiyon yapılarak sağlamlaştırılacak, malzeme kaybı özgün malzemeye tamamlanacak, demir gergi temizlenecektir. |

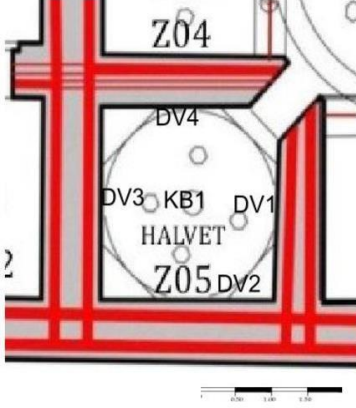
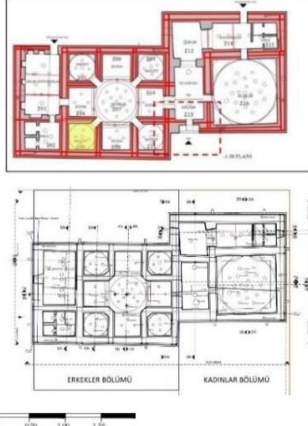
| Erkekler Bölümü | |
|---|---|
| Halvet - Rölöve | Anahtar Plan (-1.50 ve +0.50 kotu-Rölöve) |

| Yapı Ögesi Kodu | Sorun Ve Sebebi | Sorun Türü | Restorasyon Tekniği | Müdahale Biçimi |
|---|---|---|---|---|
| DV1 | Moloz taş malzemede kırılma, dökülme, çürüme yüzey kaybı, harç ve derzlerde erime, dökülme, kesit kaybı, toprak birikmesi | Malzeme bozulması ve kaybı, niteliksiz müdahale | Temizleme, sağlamlaştırma, bütünleme | Strüktürel çatlaklar kimyasal bağlayıcı harçla enjeksiyon yapılarak sağlamlaştırılacak, malzeme kaybı özgün malzemeye tamamlanacak, demir gergi temizlenecektir. |
| DV2 | Moloz taş malzemede kırılma, dökülme, çürüme yüzey kaybı, harç ve derzlerde erime, dökülme, kesit kaybı, toprak birikmesi | Malzeme bozulması ve kaybı, niteliksiz müdahale | Temizleme, sağlamlaştırma, bütünleme | Strüktürel çatlaklar kimyasal bağlayıcı harçla enjeksiyon yapılarak sağlamlaştırılacak, malzeme kaybı özgün malzemeye tamamlanacak, demir gergi temizlenecektir. |
| DV3 | Moloz taş malzemede kırılma, dökülme, çürüme yüzey kaybı, harç ve derzlerde erime, dökülme, kesit kaybı, toprak birikmesi | Malzeme bozulması ve kaybı, niteliksiz müdahale | Temizleme, sağlamlaştırma, bütünleme | Strüktürel çatlaklar kimyasal bağlayıcı harçla enjeksiyon yapılarak sağlamlaştırılacak, malzeme kaybı özgün malzemeye tamamlanacak, demir gergi temizlenecektir. |
| DV4 | Moloz taş malzemede kırılma, dökülme, çürüme yüzey kaybı, harç ve derzlerde erime, dökülme, kesit kaybı, toprak birikmesi | Malzeme bozulması ve kaybı, niteliksiz müdahale | Temizleme, sağlamlaştırma, bütünleme | Strüktürel çatlaklar kimyasal bağlayıcı harçla enjeksiyon yapılarak sağlamlaştırılacak, malzeme kaybı özgün malzemeye tamamlanacak, demir gergi temizlenecektir. |

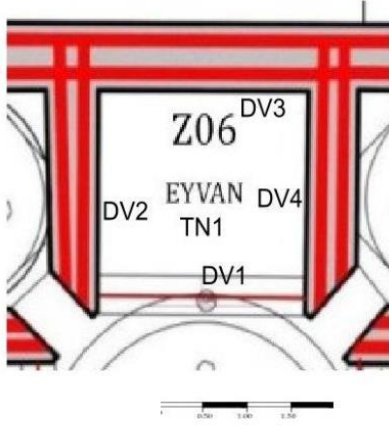
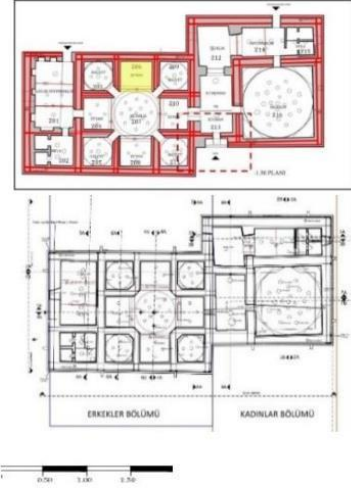
| Erkekler Bölümü | |
|---|---|
| Eyvan - Rölöve | Anahtar Plan (-1.50 ve +0.50 kotu-Rölöve) |

| Yapı Ögesi Kodu | Sorun Ve Sebebi | Sorun Türü | Restorasyon Tekniği | Müdahale Biçimi |
|---|---|---|---|---|
| DV1 | Moloz taş malzemede kırılma, dökülme, çürüme yüzey kaybı, harç ve derzlerde erime, dökülme, kesit kaybı, toprak birikmesi, muhdes ekler | Malzeme bozulması ve kaybı, muhdes ek | Temizleme, sağlamlaştırma, bütünleme | Strüktürel çatlaklar kimyasal bağlayıcı harçla enjeksiyon yapılarak sağlamlaştırılacak, malzeme kaybı özgün malzemeye tamamlanacak, demir gergi temizlenecektir. |
| DV2 | Moloz taş malzemede kırılma, dökülme, çürüme yüzey kaybı, harç ve derzlerde erime, dökülme, kesit kaybı, toprak birikmesi, muhdes ekler | Malzeme bozulması ve kaybı, niteliksiz müdahale | Temizleme, sağlamlaştırma, bütünleme | Strüktürel çatlaklar kimyasal bağlayıcı harçla enjeksiyon yapılarak sağlamlaştırılacak, malzeme kaybı özgün malzemeye tamamlanacak, demir gergi temizlenecektir. |
| DV3 | Moloz taş malzemede kırılma, dökülme, çürüme yüzey kaybı, harç ve derzlerde erime, dökülme, kesit kaybı, toprak birikmesi, muhdes ekler | Malzeme bozulması ve kaybı, niteliksiz müdahale | Temizleme, sağlamlaştırma, bütünleme | Strüktürel çatlaklar kimyasal bağlayıcı harçla enjeksiyon yapılarak sağlamlaştırılacak, malzeme kaybı özgün malzemeye tamamlanacak, demir gergi temizlenecektir. |
| DV4 | Moloz taş malzemede kırılma, dökülme, çürüme yüzey kaybı, harç ve derzlerde erime, dökülme, kesit kaybı, toprak birikmesi, muhdes ekler | Malzeme bozulması ve kaybı, niteliksiz müdahale | Temizleme, sağlamlaştırma, bütünleme | Strüktürel çatlaklar kimyasal bağlayıcı harçla enjeksiyon yapılarak sağlamlaştırılacak, malzeme kaybı özgün malzemeye tamamlanacak, demir gergi temizlenecektir. |

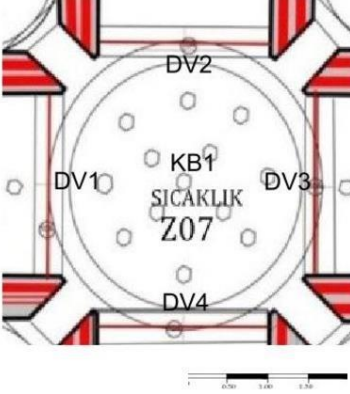
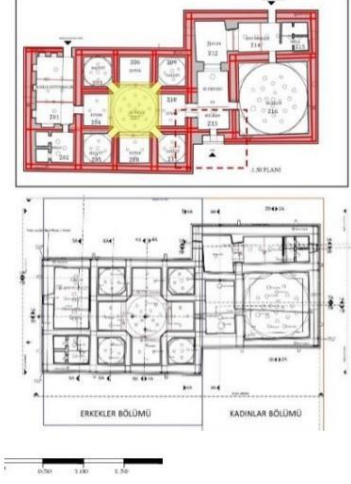
| Erkekler Bölümü | |
|---|---|
| Sıcaklık - Rölöve | Anahtar Plan (-1.50 ve +0.50 kotu-Rölöve) |

| Yapı Ögesi Kodu | Sorun Ve Sebebi | Sorun Türü | Restorasyon Tekniği | Müdahale Biçimi |
|---|---|---|---|---|
| DV1 | Moloz taş malzemede kırılma, dökülme, çürüme yüzey kaybı, harç ve derzlerde erime, dökülme, kesit kaybı, toprak birikmesi | Malzeme bozulması ve kaybı, niteliksiz müdahale | Temizleme, sağlamlaştırma, bütünleme | Strüktürel çatlaklar kimyasal bağlayıcı harçla enjeksiyon yapılarak sağlamlaştırılacak, malzeme kaybı özgün malzemeye tamamlanacak, demir gergi temizlenecektir. |
| DV2 | Moloz taş malzemede kırılma, dökülme, çürüme yüzey kaybı, harç ve derzlerde erime, dökülme, kesit kaybı, toprak birikmesi | Malzeme bozulması ve kaybı, niteliksiz müdahale | Temizleme, sağlamlaştırma, bütünleme | Strüktürel çatlaklar kimyasal bağlayıcı harçla enjeksiyon yapılarak sağlamlaştırılacak, malzeme kaybı özgün malzemeye tamamlanacak, demir gergi temizlenecektir. |
| DV3 | Moloz taş malzemede kırılma, dökülme, çürüme yüzey kaybı, harç ve derzlerde erime, dökülme, kesit kaybı, toprak birikmesi | Malzeme bozulması ve kaybı, niteliksiz müdahale | Temizleme, sağlamlaştırma, bütünleme | Strüktürel çatlaklar kimyasal bağlayıcı harçla enjeksiyon yapılarak sağlamlaştırılacak, malzeme kaybı özgün malzemeye tamamlanacak, demir gergi temizlenecektir. |
| DV4 | Moloz taş malzemede kırılma, dökülme, çürüme yüzey kaybı, harç ve derzlerde erime, dökülme, kesit kaybı, toprak birikmesi | Malzeme bozulması ve kaybı, niteliksiz müdahale | Temizleme, sağlamlaştırma, bütünleme | Strüktürel çatlaklar kimyasal bağlayıcı harçla enjeksiyon yapılarak sağlamlaştırılacak, malzeme kaybı özgün malzemeye tamamlanacak, demir gergi temizlenecektir. |

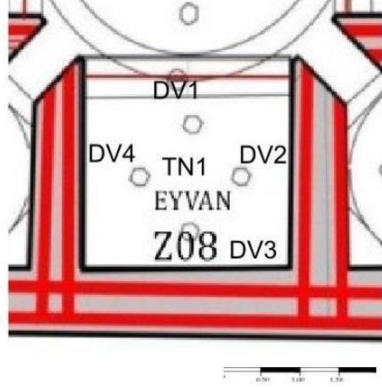
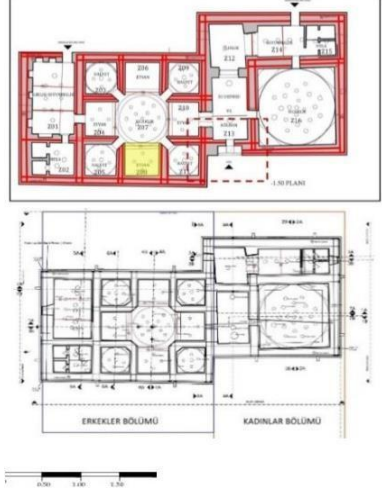
| Erkekler Bölümü | |
|---|---|
| Eyvan - Rölöve | Anahtar Plan (-1.50 ve +0.50 kotu-Rölöve) |

| Yapı Ögesi Kodu | Sorun Ve Sebebi | Sorun Türü | Restorasyon Tekniği | Müdahale Biçimi |
|---|---|---|---|---|
| DV1 | Moloz taş malzemede kırılma, dökülme, çürüme yüzey kaybı, harç ve derzlerde erime, dökülme, kesit kaybı, toprak birikmesi | Malzeme bozulması ve kaybı, niteliksiz müdahale | Temizleme, sağlamlaştırma, bütünleme | Strüktürel çatlaklar kimyasal bağlayıcı harçla enjeksiyon yapılarak sağlamlaştırılacak, malzeme kaybı özgün malzemeye tamamlanacak, demir gergi temizlenecektir. |
| DV2 | Moloz taş malzemede kırılma, dökülme, çürüme yüzey kaybı, harç ve derzlerde erime, dökülme, kesit kaybı, toprak birikmesi | Malzeme bozulması ve kaybı, niteliksiz müdahale | Temizleme, sağlamlaştırma, bütünleme | Strüktürel çatlaklar kimyasal bağlayıcı harçla enjeksiyon yapılarak sağlamlaştırılacak, malzeme kaybı özgün malzemeye tamamlanacak, demir gergi temizlenecektir. |
| DV3 | Moloz taş malzemede kırılma, dökülme, çürüme yüzey kaybı, harç ve derzlerde erime, dökülme, kesit kaybı, toprak birikmesi | Malzeme bozulması ve kaybı, niteliksiz müdahale | Temizleme, sağlamlaştırma, bütünleme | Strüktürel çatlaklar kimyasal bağlayıcı harçla enjeksiyon yapılarak sağlamlaştırılacak, malzeme kaybı özgün malzemeye tamamlanacak, demir gergi temizlenecektir. |
| DV4 | Moloz taş malzemede kırılma, dökülme, çürüme yüzey kaybı, harç ve derzlerde erime, dökülme, kesit kaybı, toprak birikmesi | Malzeme bozulması ve kaybı, niteliksiz müdahale | Temizleme, sağlamlaştırma, bütünleme | Strüktürel çatlaklar kimyasal bağlayıcı harçla enjeksiyon yapılarak sağlamlaştırılacak, malzeme kaybı özgün malzemeye tamamlanacak, demir gergi temizlenecektir. |

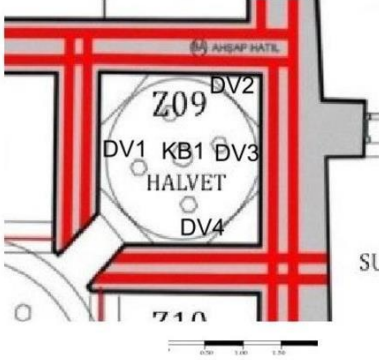
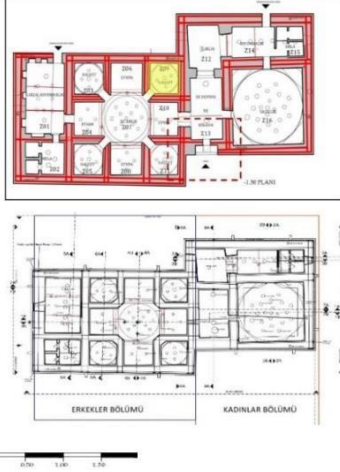
| Erkekler Bölümü | |
|---|---|
| Halvet - Rölöve | Anahtar plan (-1.50 ve +0.50 kotu-Rölöve) |

| Yapı Ögesi Kodu | Sorun Ve Sebebi | Sorun Türü | Restorasyon Tekniği | Müdahale Biçimi |
|---|---|---|---|---|
| DV1 | Moloz taş malzemede kırılma, dökülme, çürüme yüzey kaybı, harç ve derzlerde erime, dökülme, kesit kaybı, toprak birikmesi | Malzeme bozulması ve kaybı, nitelsiz müdahale | Temizleme, sağlamlaştırma, bütünleme | Strüktürel çatlaklar kimyasal bağlayıcı harçla enjeksiyon yapılarak sağlamlaştırılacak, malzeme kaybı özgün malzemeye tamamlanacak, demir gergi temizlenecektir. |
| DV2 | Moloz taş malzemede kırılma, dökülme, çürüme yüzey kaybı, harç ve derzlerde erime, dökülme, kesit kaybı, toprak birikmesi | Malzeme bozulması ve kaybı, nitelsiz müdahale | Temizleme, sağlamlaştırma, bütünleme | Strüktürel çatlaklar kimyasal bağlayıcı harçla enjeksiyon yapılarak sağlamlaştırılacak, malzeme kaybı özgün malzemeye tamamlanacak, demir gergi temizlenecektir. |
| DV3 | Moloz taş malzemede kırılma, dökülme, çürüme yüzey kaybı, harç ve derzlerde erime, dökülme, kesit kaybı, toprak birikmesi | Malzeme bozulması ve kaybı, nitelsiz müdahale | Temizleme, sağlamlaştırma, bütünleme | Strüktürel çatlaklar kimyasal bağlayıcı harçla enjeksiyon yapılarak sağlamlaştırılacak, malzeme kaybı özgün malzemeye tamamlanacak, demir gergi temizlenecektir. |
| DV4 | Moloz taş malzemede kırılma, dökülme, çürüme yüzey kaybı, harç ve derzlerde erime, dökülme, kesit kaybı, toprak birikmesi | Malzeme bozulması ve kaybı, nitelsiz müdahale | Temizleme, sağlamlaştırma, bütünleme | Strüktürel çatlaklar kimyasal bağlayıcı harçla enjeksiyon yapılarak sağlamlaştırılacak, malzeme kaybı özgün malzemeye tamamlanacak, demir gergi temizlenecektir. |

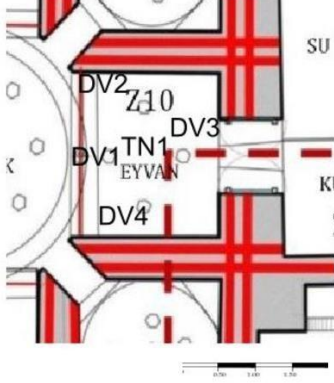
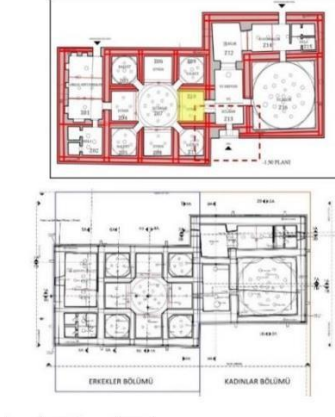
| Erkekler Bölümü | |
|---|---|
| Eyvan - Rölöve | Anahtar Plan (-1.50 ve +0.50 kotu-Rölöve) |

| Yapı Ögesi Kodu | Sorun Ve Sebebi | Sorun Türü | Restorasyon Tekniği | Müdahale Biçimi |
|---|---|---|---|---|
| DV1 | Moloz taş malzemede kırılma, dökülme, çürüme yüzey kaybı, harç ve derzlerde erime, dökülme, kesit kaybı, toprak birikmesi | Malzeme bozulması ve kaybı, niteliksiz müdahale | Temizleme, sağlamlaştırma, bütünleme | Strüktürel çatlaklar kimyasal bağlayıcı harçla enjeksiyon yapılarak sağlamlaştırılacak, malzeme kaybı özgün malzemeye tamamlanacak, demir gergi temizlenecektir. |
| DV2 | Moloz taş malzemede kırılma, dökülme, çürüme yüzey kaybı, harç ve derzlerde erime, dökülme, kesit kaybı, toprak birikmesi | Malzeme bozulması ve kaybı, niteliksiz müdahale | Temizleme, sağlamlaştırma, bütünleme | Strüktürel çatlaklar kimyasal bağlayıcı harçla enjeksiyon yapılarak sağlamlaştırılacak, malzeme kaybı özgün malzemeye tamamlanacak, demir gergi temizlenecektir. |
| DV3 | Moloz taş malzemede kırılma, dökülme, çürüme yüzey kaybı, harç ve derzlerde erime, dökülme, kesit kaybı, toprak birikmesi | Malzeme bozulması ve kaybı, niteliksiz müdahale | Temizleme, sağlamlaştırma, bütünleme | Strüktürel çatlaklar kimyasal bağlayıcı harçla enjeksiyon yapılarak sağlamlaştırılacak, malzeme kaybı özgün malzemeye tamamlanacak, demir gergi temizlenecektir. |
| DV4 | Moloz taş malzemede kırılma, dökülme, çürüme yüzey kaybı, harç ve derzlerde erime, dökülme, kesit kaybı, toprak birikmesi | Malzeme bozulması ve kaybı, niteliksiz müdahale | Temizleme, sağlamlaştırma, bütünleme | Strüktürel çatlaklar kimyasal bağlayıcı harçla enjeksiyon yapılarak sağlamlaştırılacak, malzeme kaybı özgün malzemeye tamamlanacak, demir gergi temizlenecektir. |

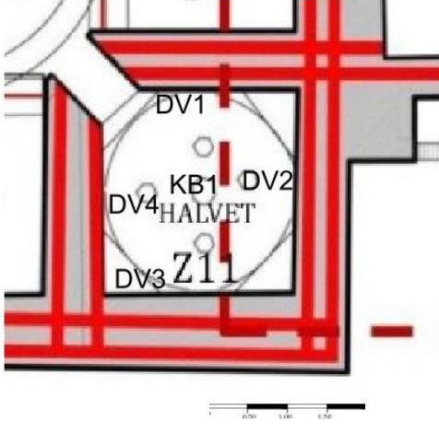
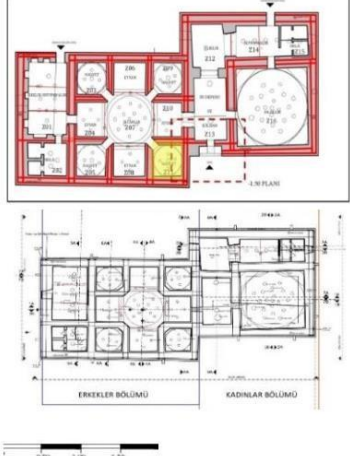
| Erkekler Bölümü | |
|---|---|
| Halvet - Rölöve | Anahtar Plan (-1.50 ve +0.50 kotu-Rölöve) |

| Yapı Ögesi Kodu | Sorun Ve Sebebi | Sorun Türü | Restorasyon Tekniği | Müdahale Biçimi |
|---|---|---|---|---|
| DV1 | Moloz taş malzemede kırılma, dökülme, çürüme yüzey kaybı, harç ve derzlerde erime, dökülme, kesit kaybı, toprak birikmesi | Malzeme bozulması ve kaybı, niteliksiz müdahale | Temizleme, sağlamlaştırma, bütünlendirme | Strüktürel çatlaklar kimyasal bağlayıcı harçla enjeksiyon yapılarak sağlamlaştırılacak, malzeme kaybı özgün malzemeye tamamlanacak, demir gergi temizlenecektir. |
| DV2 | Moloz taş malzemede kırılma, dökülme, çürüme yüzey kaybı, harç ve derzlerde erime, dökülme, kesit kaybı, toprak birikmesi | Malzeme bozulması ve kaybı, niteliksiz müdahale | Temizleme, sağlamlaştırma, bütünlendirme | Strüktürel çatlaklar kimyasal bağlayıcı harçla enjeksiyon yapılarak sağlamlaştırılacak, malzeme kaybı özgün malzemeye tamamlanacak, demir gergi temizlenecektir. |
| DV3 | Moloz taş malzemede kırılma, dökülme, çürüme yüzey kaybı, harç ve derzlerde erime, dökülme, kesit kaybı, toprak birikmesi | Malzeme bozulması ve kaybı, niteliksiz müdahale | Temizleme, sağlamlaştırma, bütünlendirme | Strüktürel çatlaklar kimyasal bağlayıcı harçla enjeksiyon yapılarak sağlamlaştırılacak, malzeme kaybı özgün malzemeye tamamlanacak, demir gergi temizlenecektir. |
| DV4 | Moloz taş malzemede kırılma, dökülme, çürüme yüzey kaybı, harç ve derzlerde erime, dökülme, kesit kaybı, toprak birikmesi | Malzeme bozulması ve kaybı, niteliksiz müdahale | Temizleme, sağlamlaştırma, bütünlendirme | Strüktürel çatlaklar kimyasal bağlayıcı harçla enjeksiyon yapılarak sağlamlaştırılacak, malzeme kaybı özgün malzemeye tamamlanacak, demir gergi temizlenecektir. |

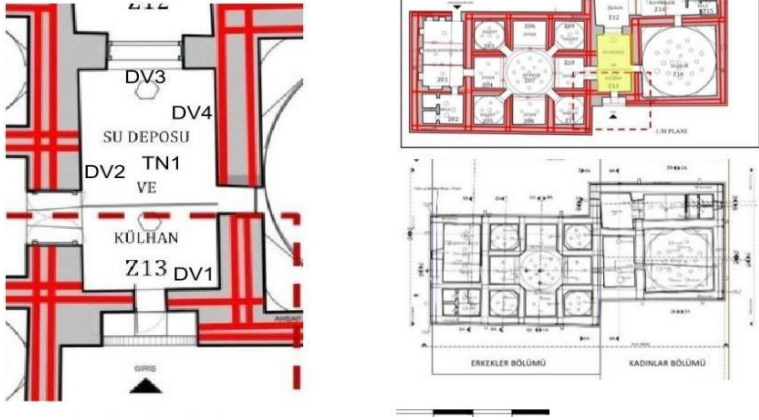
| Kadınlar Bölümü | |
|---|---|
| Su Deposu ve Külhan - Rölöve | Anahtar Plan (-1.50 ve +0.50 kotu-Rölöve) |

| Yapı Ögesi Kodu | Sorun Ve Sebebi | Sorun Türü | Restorasyon Tekniği | Müdahale Biçimi |
|---|---|---|---|---|
| DV1 | Moloz taş malzemede kırılma, dökülme, çürüme yüzey kaybı, harç ve derzlerde erime, dökülme, kesit kaybı, toprak birikmesi | Malzeme bozulması ve kaybı | Temizleme, sağlamlaştırma, bütünleme | Strüktürel çatlaklar kimyasal bağlayıcı harçla enjeksiyon yapılarak sağlamlaştırılacak, malzeme kaybı özgün malzemeye tamamlanacak, demir gergi temizlenecektir. |

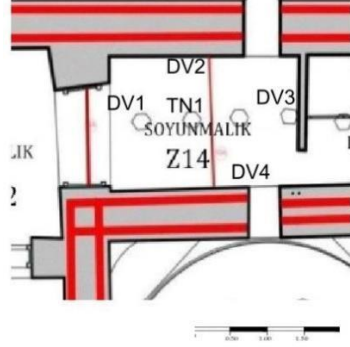
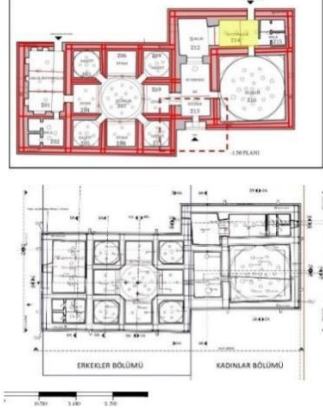
| Kadınlar Bölümü | |
|---|---|
| Soyunmalık - Rölöve | Anahtar Plan (-1.50 ve +0.50 kotu-Rölöve) |

| Yapı Ögesi Kodu | Sorun Ve Sebebi | Sorun Türü | Restorasyon Tekniği | Müdahale Biçimi |
|---|---|---|---|---|
| DV1 | Moloz taş malzemede kırılma, dökülme, çürüme yüzey kaybı, harç ve derzlerde erime, dökülme, kesit kaybı, toprak birikmesi | Malzeme bozulması ve kaybı, niteliksiz müdahale | Temizleme, sağlamlaştırma, bütünleme | Strüktürel çatlaklar kimyasal bağlayıcı harçla enjeksiyon yapılarak sağlamlaştırılacak, malzeme kaybı özgün malzemeye tamamlanacak, demir gergi temizlenecektir. |

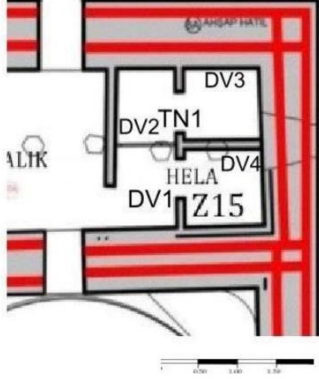
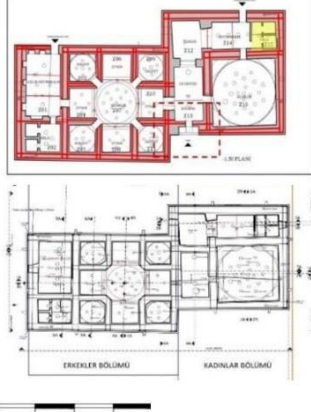
| Kadınlar Bölümü | |
|---|---|
| Hela - Rölöve | Anahtar Plan (-1.50 ve +0.50 kotu- Rölöve) |

| Yapı Ögesi Kodu | Sorun Ve Sebebi | Sorun Türü | Restorasyon Tekniği | Müdahale Biçimi |
|---|---|---|---|---|
| DV1 | Moloz taş malzemede kırılma, dökülme, çürüme yüzey kaybı, harç ve derzlerde erime, dökülme, kesit kaybı, toprak birikmesi | Malzeme bozulması ve kaybı, nitelsiz müdahale | Temizleme, sağlamlaştırma, bütünleme | Strüktürel çatlaklar kimyasal bağlayıcı harçla enjeksiyon yapılarak sağlamlaştırılacak, malzeme kaybı özgün malzemeye tamamlanacak, demir gergi temizlenecektir. |

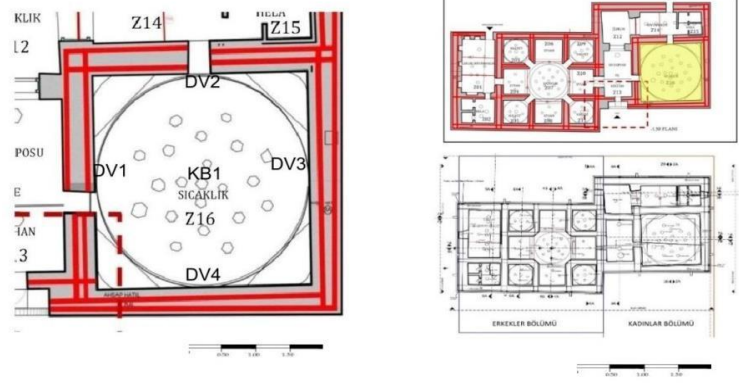
| Kadınlar Bölümü | |
|---|---|
| Sıcaklık - Rölöve | Anahtar Plan (-1.50 ve +0.50 kotu-Rölöve) |

| Yapı Ögesi Kodu | Sorun Ve Sebebi | Sorun Türü | Restorasyon Tekniği | Müdahale Biçimi |
|---|---|---|---|---|
| DV1 | Moloz taş malzemede kırılma, dökülme, çürüme yüzey kaybı, harç ve derzlerde erime, dökülme, kesit kaybı, toprak birikmesi | Malzeme bozulması ve kaybı, niteliksiz müdahale | Temizleme, sağlamlaştırma, bütünleme | Strüktürel çatlaklar kimyasal bağlayıcı harçla enjeksiyon yapılarak sağlamlaştırılacak, malzeme kaybı özgün malzemeye tamamlanacak, demir gergi temizlenecektir. |
