# YOZGAT BAŞÇAVUŞ HAMAMI'NDA RESTORASYON SORUNLARI

CEPHE VE ÜST ÖRTÜ İNCELEMESİ

### YOZGAT BAŞÇAVUŞ HAMAMI'NDA RESTORASYON SORUNLARI: CEPHE VE ÜST ÖRTÜ İNCELEMESİ

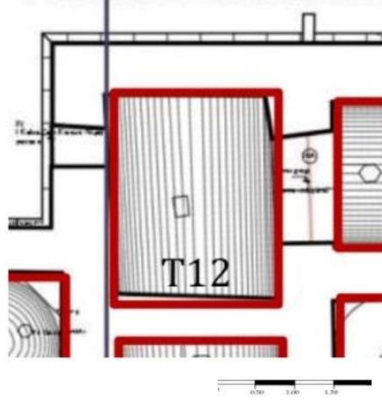
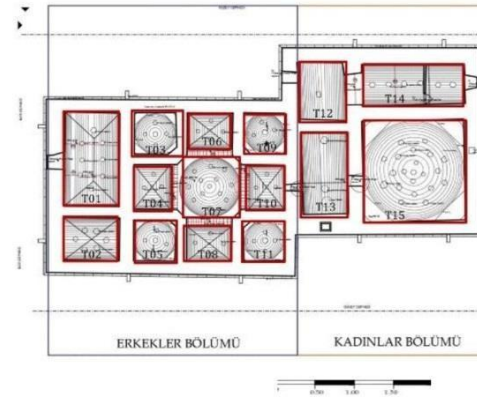
| Kadınlar Bölümü | |
|---|---|
| Ilıklık - Rölöve | Anahtar Plan – Rölöve |

| Yapı Ögesi Kodu | Sorun ve Sebebi | Sorun Türü | Restorasyon Tekniği | Müdahale Biçimi |
|---|---|---|---|---|
| <b>TN-T12<br/>Üst Örtü</b> | Malzemede bozulma, harç ve derzlerde çatlama, toprak birikmesi, ıııklık üstü kapanması, bitkilenme | Malzeme bozulması ve kaybı, niteliksiz müdahale | Temizleme, sağlamlaştırma, bütünleme | Tüm bozulmuş sıva ve harçlardan tonoz temizlenecek, çatlaklar doldurulacak, özgün olmayan beton kaplama kaldırılacak, bitkiler kimyasallarla kurutulacak, ıııklıklar tamir edilecek, demir gergilerle tonoz güçlendirilecektir. |

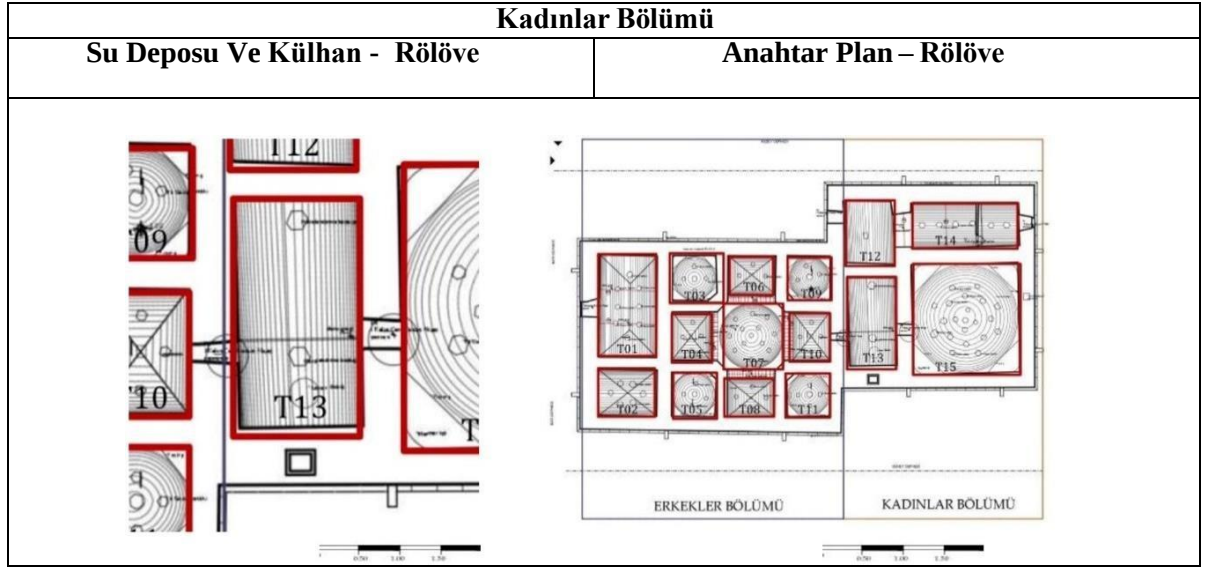
**Tablo 37.** Başçavuş Hamamı Fiziksel Müdahale Önerileri-Üst Örtü T13 Mekanı (Su Deposu ve Külhan)

| Yapı Ögesi Kodu | Sorun ve Sebebi | Sorun Türü | Restorasyon Tekniği | Müdahale Biçimi |
|---|---|---|---|---|
| <b>TN-T13<br/>Üst Örtü</b> | Malzemede bozulma, harç ve derzlerde çatlama, toprak birikmesi, ıdııklık üstü kapanması, bitkilenme | Malzeme bozulması ve kaybı, niteliksiz müdahale | Temizleme, sağlamlaştırma, bütünleme, yenileme | Tüm bozulmuş sıva ve harçlardan tonoz temizlenecek, çatlaklar doldurulacak, özgün olmayan beton kaplama kaldırılacak, bitkiler kimyasallarla kurutulacak, ıdııklıklar tamir edilecek, demir gergilerle tonoz güçlendirilecektir. |

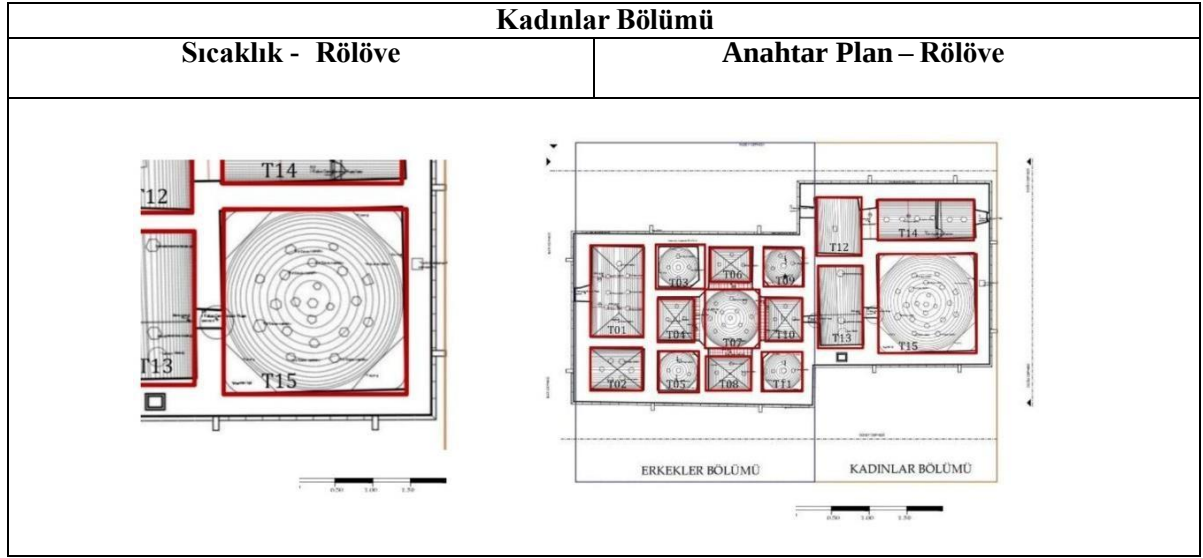
**Tablo 39.** Başçavuş Hamamı Fiziksel Müdahale Önerileri-Üst Örtü T15 (Sıcaklık)

| Yapı Ögesi Kodu | Sorun ve Sebebi | Sorun Türü | Restorasyon Tekniği | Müdahale Biçimi |
|---|---|---|---|---|
| <b>K-T15<br/>Üst Örtü</b> | Malzemede bozulma, harç ve derzlerde çatlama, toprak birikmesi, ışıklık üstü kapanması, bitkilenme | Malzeme bozulması ve kaybı, nitelsiz müdahale | Temizleme, sağlamlaştırma, bütünleme, yenileme | Strüktürel çatlaklar kimyasal bağlayıcı harçla enjeksiyon yapılarak sağlamlaştırılacak, malzeme kaybı özgün malzemeye tamamlanacak, bitkiler kimyasallarla temizlenecek, demir gergilerle kubbe güçlendirilecektir. |

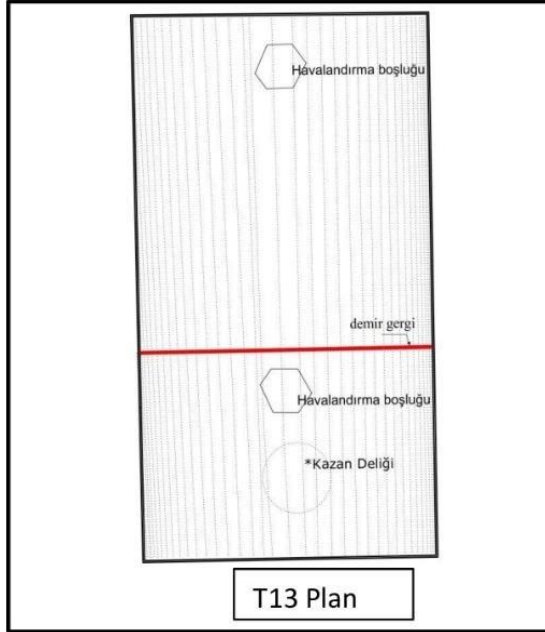
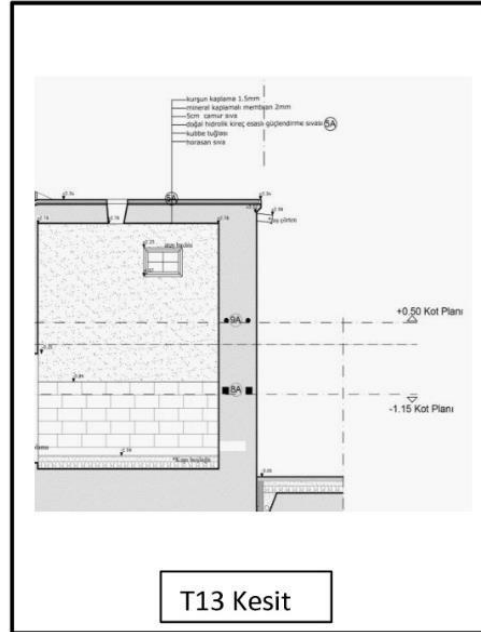
T13 Plan

| Yapı Ögesi Kodu | Sorun ve Sebebi | Sorun Türü | Restorasyon Tekniği | Müdahale Biçimi |
|---|---|---|---|---|
| <b>TN-T13<br/>İç Tavan</b> | Malzemede bozulma, harç ve derzlerde çatlama, demir gergide paslanma | Malzeme bozulması ve kaybı | Temizleme, sağlamlaştırma, yenileme | Strüktürel çatlaklar kimyasal bağlayıcı harçla enjeksiyon yapılarak sağlamlaştırılacak, malzeme kaybı özgün malzemeyle tamamlanacak, demir gergilerle kubbe güçlendirilecektir. |

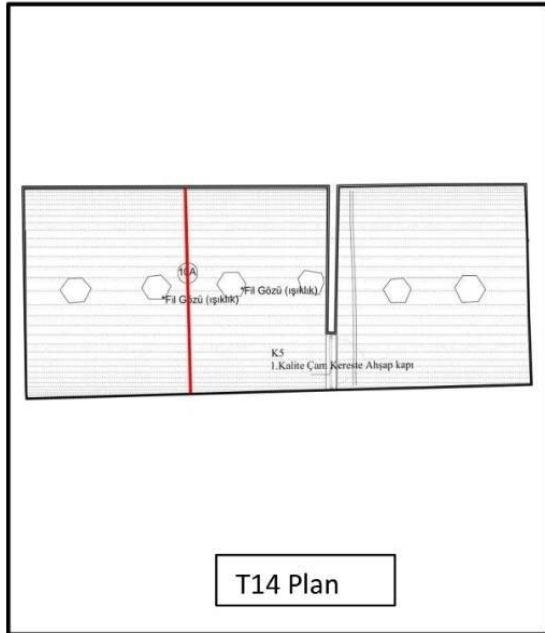
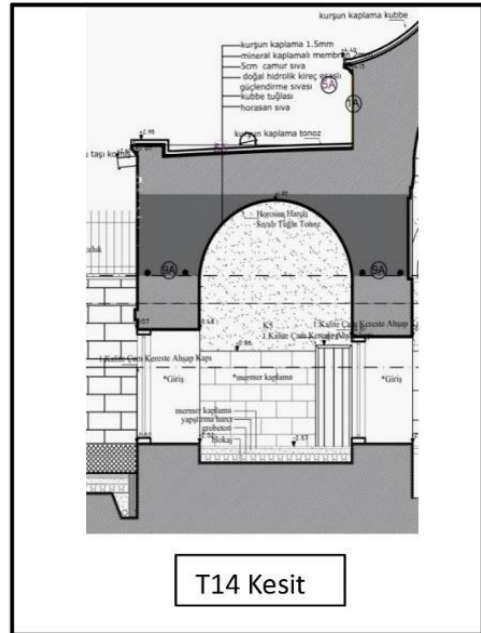
T14 Plan

| Yapı Ögesi Kodu | Sorun ve Sebebi | Sorun Türü | Restorasyon Tekniği | Müdahale Biçimi |
|---|---|---|---|---|
| <b>TN-T14<br/>Üst örtü</b> | Malzemede bozulma, harç ve derzlerde çatlama, toprak birikmesi, ıdıklık üstü kapanması, bitkilenme | Malzeme bozulması ve kaybı, niteliksiz müdahale | Temizleme, sağlamlaştırma, bütünleme, yenileme | Tonozun yıkılan kısımları özgün tamamlanıp güçlendirilecek, bozulan sıvalar temizlenecek, bitkiler kimyasallarla kurutulacak, özgün olmayan betonlar temizlenerek kubbe sağlamlaştırılacak, ıdıklıklar yenilenecektir. |
| <b>TN-T14<br/>İç tavan</b> | Malzemede bozulma, harç ve derzlerde çatlama, demir gergide paslanma | Malzeme bozulması | Temizleme, sağlamlaştırma, yenileme | Bozulan malzeme yenilenecek, dökülen malzeme tamamlanacak, demir gergiler temizlenecek, derzler doldurulacak, yenileme yapılacaktır. |
