# YOZGAT BAŞÇAVUŞ HAMAMI MEVCUT MALZEMELERİNİN MİKRO YAPISAL ANALİZİ VE SEM BULGULARI

**Yazarlar:** DOÇ. DR. REYHAN AKAT & YÜK.MİMAR SİNEM TÜRKEKUL

Bu kitap, Yozgat Bozok Üniversitesi Lisansüstü Eğitim Enstitüsü'nde tamamlanan ve Mühendislik-Mimarlık Fakültesi, Mimarlık Bölümü – Restorasyon Anabilim Dalı bünyesinde hazırlanan Sinem Türkekul'un "Yozgat Başçavuş Hamamı Restorasyonunun Yapısal Sorunları, Malzeme Bilgisi ve Tipolojik Açıdan İncelenmesi" başlıklı yüksek lisans tezine dayanmaktadır.

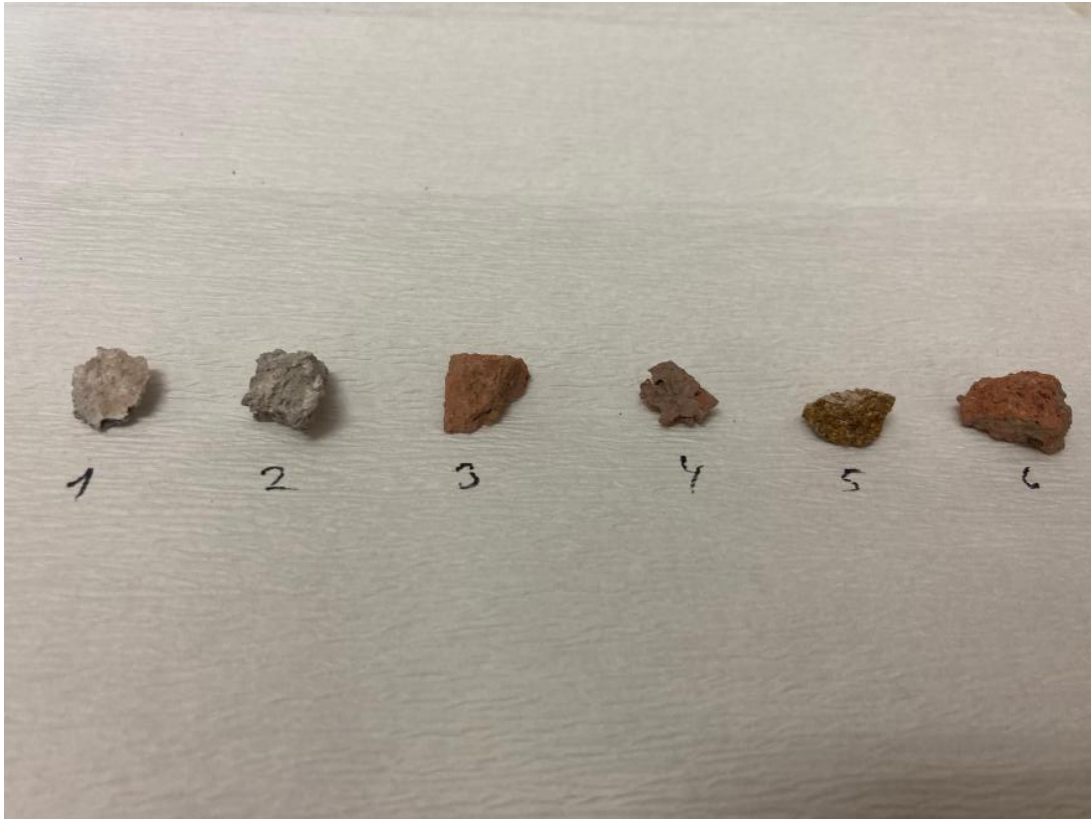
*Şekil 15. Başçavuş Hamamı'ndan temin edilen ve mikroyapısal inceleme amacıyla hazırlanan 1–6 no'lu yapı malzemesi numuneleri. Numuneler; harç, tuğla ve taş gibi farklı yapı bileşenlerini temsil etmektedir.*
